25 Jahre Passivhaus Darmstadt Kranichstein

Passivhaus Institut Darmstadt

September 2016

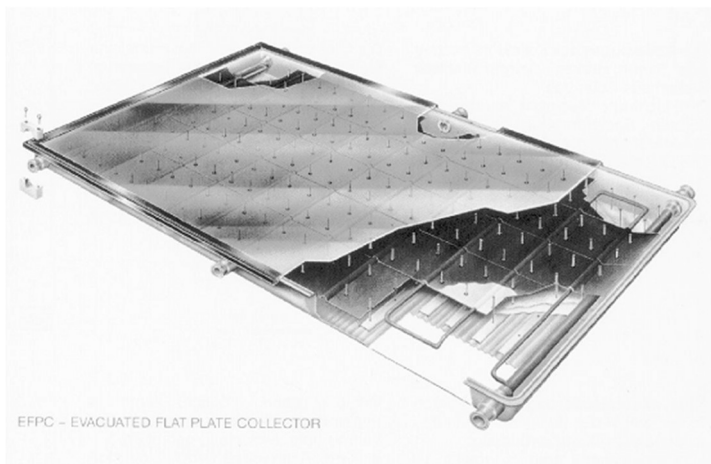
Abbildung 12: Der thermische Flachkollektor wurde auf dem Dach des Passivhauses aufgeständert. Verwendet wurden auf etwa 50 mbar evakuierte Flachkollektoren (bei diesem Unterdruck ist Konvektion im Füllgas (Argon) praktisch unterdrückt; es bleibt der Wärmeverlust durch Wärmeleitung).

Die Solaranlage wurde (vermutlich durch Eisschlag) äußerlich beschädigt und ist seit einigen Jahren außer Betrieb, wodurch der Wärmeverbrauch für die Nachheizung des Warmwassers gestiegen ist. Zusätzlich wurde aufgrund neuer Vorschriften die Temperatur im Zirkulationskreislauf erhöht, was ebenfalls einen etwas höheren Verbrauch bedingt.

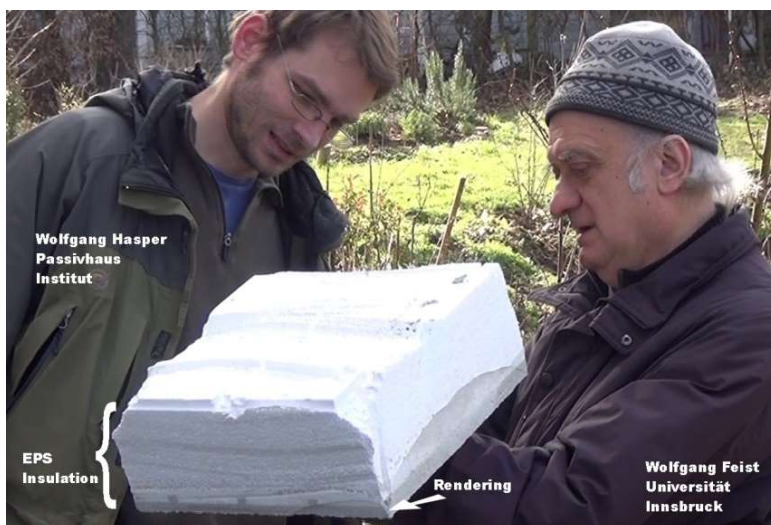
- Die Rohdichte des Dämmstoffes (Ergebnis 14,92 (17) kg/m³ ✓ < wie Neuwert>)
- die Druckfestigkeit des EPS ($\sigma_{10}=59$ kPa bei 10% Stauchung ✓ < wie Neuwert>)
- die Wärmeleitfähigkeit des EPS (Ergebnis 0,0412 (12) W/(mK) ✓ < wie Neuwert>)
- Der Feuchtegehalt in zwei Lagen des EPS (Ergebnis: überall weniger als 0,5 Masse-Prozent ✓ <außerordentlich trocken>)

Abbildung 30: Entnommene Probe mit Putz und Dämmstoff aus der Außendämmung der Westwand des Passivhauses Darmstadt Kranichstein; der Putz ist durch und durch fest wie eine Betonplatte; der Dämmstoff erweckt visuell und haptisch den Eindruck, als ob er gerade eben verbaut worden wäre. Alle Kennwerte der Materialien entsprechen den Neuwerten. Diese Konstruktion wird problemlos weitere 25 Jahre halten.

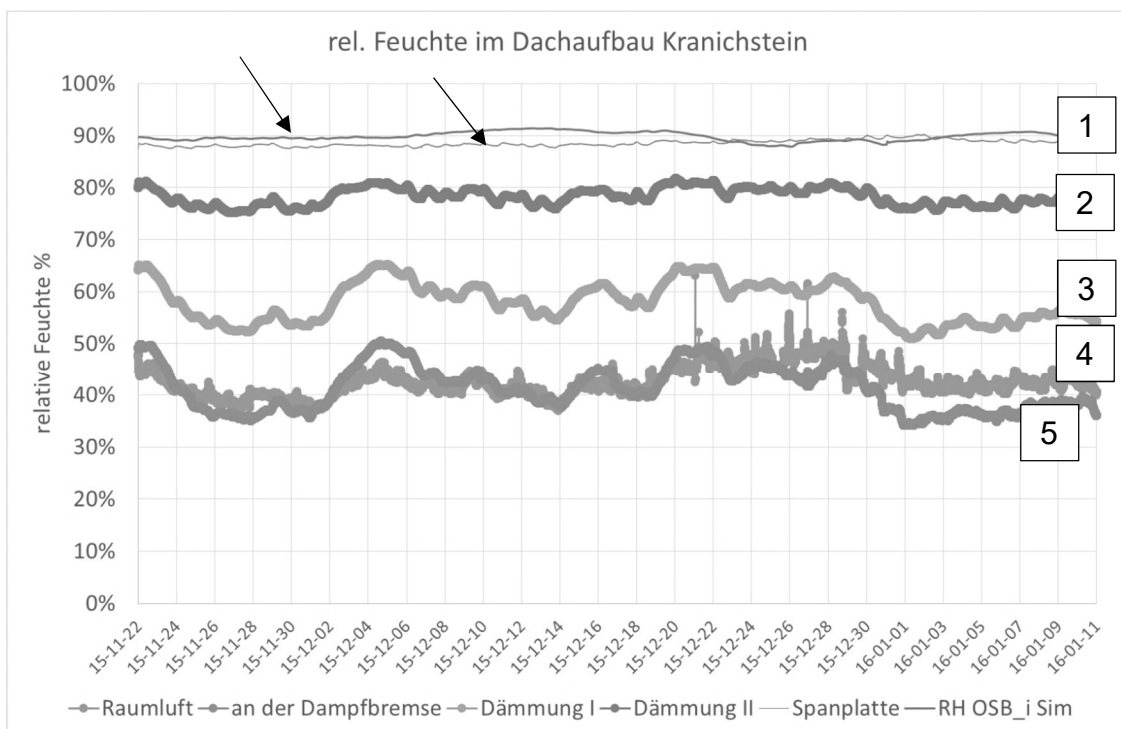
Abbildung 42: Feuchteentwicklungen an verschiedenen Punkten im Dachaufbau (Messwerte und Simulationsergebnisse). Die maximalen Feuchten treten an der außen liegenden Holzwerkstoffplatte (Pfeile) auf.

- Der Warmdachaufbau verhält sich im Rahmen der Messgenauigkeit so, wie nach der hygrothermischen Simulation mit realitätsnah gewählten Randbedingungen zu erwarten.
- Die Feuchtegleichgewichte stellen sich bei einem solchen Aufbau erst nach einigen Jahrzehnten ein.
- An jeder Stelle des überall unbeschädigten Aufbaus, auch an der kritischsten Stelle (das ist unmittelbar unter der Spanplatte) ergeben sich sowohl aus der Messung als auch nach der Simulation zu keinem Zeitpunkt bedenkliche Werte für die Materialfeuchtigkeit, der Januar-Wert liegt um 12,7 Massenprozent Materialfeuchte (✓ bis zu 15% wären an dieser Stelle unbedenklich).

Trotz ungünstiger Orientierung (Norddach!) und längeren Perioden mit nahezu 100 % a_w -Wert im Außenbereich (Substrat des Gründaches) ist der hier vorliegende Aufbau seit 25 Jahren schadensfrei und von allen Feuchtwerten her unkritisch. Eine höhere Austrocknungsreserve im Schadensfall ließe sich durch Verwendung heute verfügbarer feuchteadaptiver Dampfbremsen auf der Innenseite oder/und durch Verwendung eines kapillaraktiven Einblasdämmstoffes (z.B. Zellulose-Dämmstoff) erzielen. Auch bei diesen Lösungen ist eine sorgfältige Luftdichtheit jedoch der entscheidende Schlüssel zur Schadensfreiheit der Konstruktion. Gleichfalls entscheidend ist es, auf das Einhalten eines Mindestgefälles zu achten – stehende Wasserpfützen sind auf Dauer für einen solchen Aufbau (wie für jeden anderen Aufbau) nicht zuträglich. Eine noch höhere Sicherheit würde hier nur durch einen hinterlüfteten Dachaufbau erreicht, der aber erheblich höhere Investitionskosten erfordert. Diese Aussage gilt unabhängig von der verwendeten Dämmdicke.

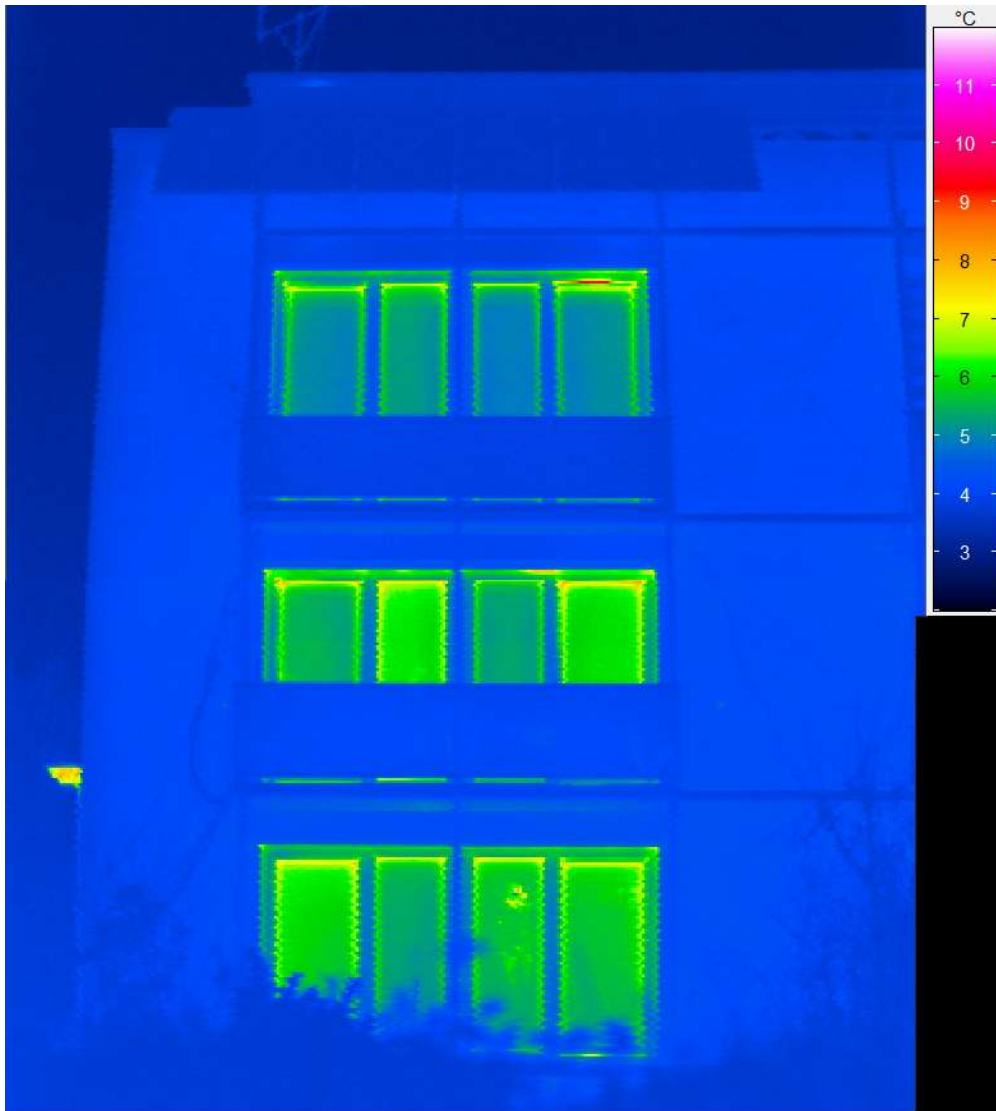
Abbildung 52: Thermographie der Südfassade von Haus IV am 01.01.2016: Durch die tiefe Bewölkung sind IR-Abstrahlungseffekte hier nur wenig ausgeprägt – eben so wenig zeigen sich Reflexionen durch die nun nicht mehr vorhandenen Schiebeläden – dafür sind die PV-Paneele am Dachfirst erkennbar; die Fassade zeigt keine Auffälligkeiten, die Verglasungen haben allerdings etwas unterschiedliche Oberflächentemperaturen – der Thermograph ist im Spiegelbild hier in der zweiten Scheibe von rechts im EG sichtbar. Im Dachgeschoss gibt es am oberen Anschlag des östlichen Fensters offenbar eine messbare Warmluft-Exfiltration (vgl. den Berichtteil zur Luftdichtheitsprüfung – die Dichtlippen in den Fenstern wurden am 12.02.2016 erneuert). Der orange Fleck links der westlichen Gebäudekante ist die Oberfläche der Ausblasöffnung des Fortluftrohres der Lüftung von Haus IV.

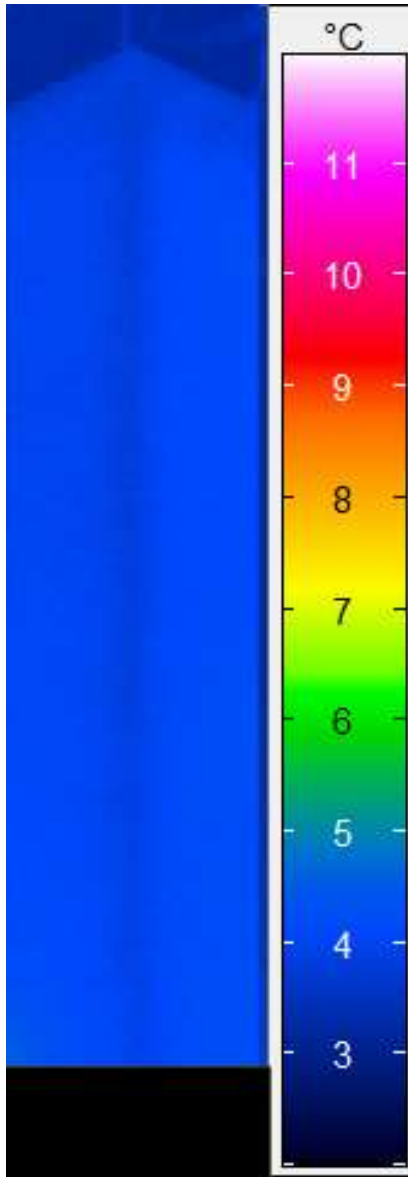
Abbildung 64: Außenwandkante (Südwest-Kante)

Der Anschluss zwischen zwei Außenwanddämmebenen wurde (und wird), wie bei WdVS allgemein eingeführt, unterbrechungsfrei und damit wärmebrückenfrei ausgeführt, Abbildung 64 zeigt die Thermographieaufnahme nach 25 Jahren. Beachtenswert ist, dass an dieser Wetterseite der Fassade keinerlei Hinweise auf Materialveränderungen, erhöhte Feuchtigkeit oder Ähnliches vorliegen. Das Detail ist in einem

Die Aufnahme zeigt die Südwest-Kante AW/AW. Hier gibt es eine durchgehende, nicht durchstoßene Wärmedämmung. Entsprechend der geometrischen Effekte nimmt die Oberflächentemperatur wie erwartet zur Kante hin ab. Die Temperaturdifferenzen sind allerdings wie erwartet gering, so dass kleine Unterschiede in der Putzdicke und im Feuchtegehalt des Putzes (dies ist **die** Wetterkante des Gebäudes) sich überlagern. Der Wärmebrückenverlustkoeffizient an dieser Stelle ist ebenfalls negativ, $-0,062 \text{ W}/(\text{mK})$; d.h., die Wärmeverluste sind geringer als mit dem U-Wert über das Außenmaß berechnet. Die Anschlüsse zum Giebel und zum First sind hier nochmals erkennbar. Die Aufnahme liefert keinerlei Hinweise auf Wärmebrücken oder durch Materialveränderung erhöhte Wärmeverluste. Das verwendete Detail entspricht auch den heute bei Passivhaus geeigneten WdVS üblichen Ausführungen – diese sind kostengünstig, haben sich bewährt und können so weiter empfohlen werden.

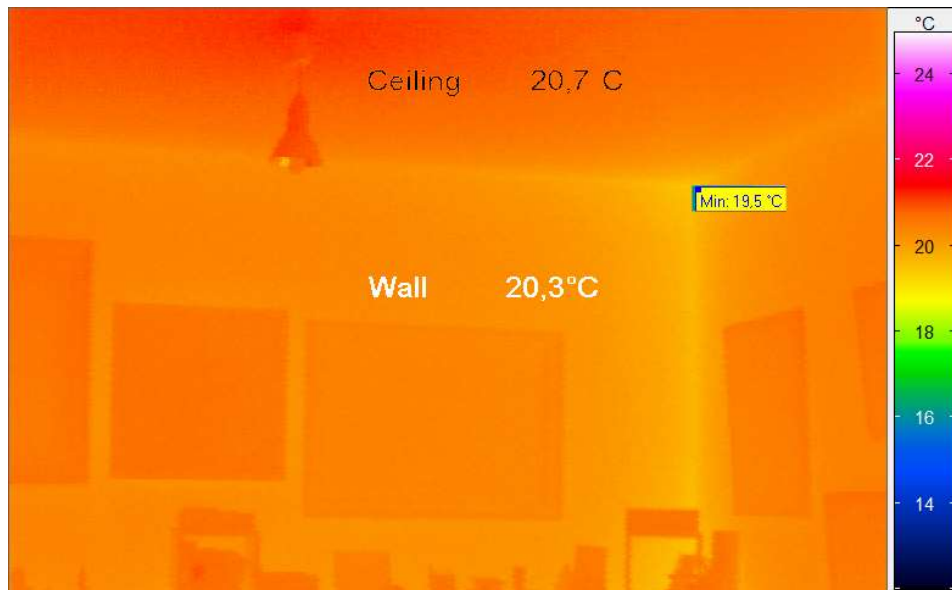
Abbildung 75: Die Innenthermographie der Nordwest-Außenwanddecke im EG zeigt erwartungsgemäß die geometrische Wärmebrückenwirkung. Wegen des sehr geringen Wand-U-Wertes von $0,137 \text{ W}/(\text{m}^2\text{K})$ sinkt die Temperatur allerdings auch in der Kante nicht unter $19,5 \text{ °C}$ ab. Die Temperatur an der Decke liegt nur wenig über der der Außenwand ($20,3 \text{ °C}$), die Raumtemperaturschichtung ist somit gering. Alle Ergebnisse der Thermographie der Außenwände zeigen keine Auffälligkeiten und geben die nach der mehrdimensionalen Berechnung der Temperaturfelder bestimmten Projektierungswerte wieder (beachte: Die Deckenlampe ist nicht in Betrieb und nimmt daher Werte im Bereich der Raumtemperatur an).

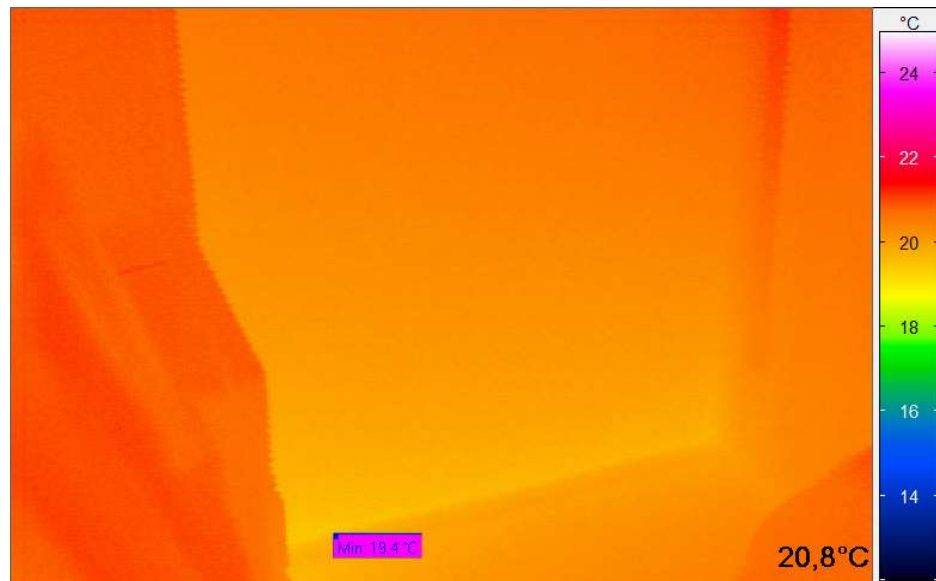
Abbildung 76: Die Thermographie zeigt den Fußpunkt der Außenwand (Anschluss an die Kellerdecke); auch hier sinkt die Temperatur nicht unter 19,4°C (entlang der Kante) ab; die Fußbodentemperatur liegt bei etwa 20,3°C; links und vorne rechts im Bild ist Mobiliar, das in etwa die mittlere Strahlungstemperatur im Raum aufweist (um 21°C). Soweit zugänglich, wurde dieser gesamte Anschlussbereich thermographisch untersucht; alle Ausschnitte zeigen ein ähnliches Bild, es gibt keine Auffälligkeiten.

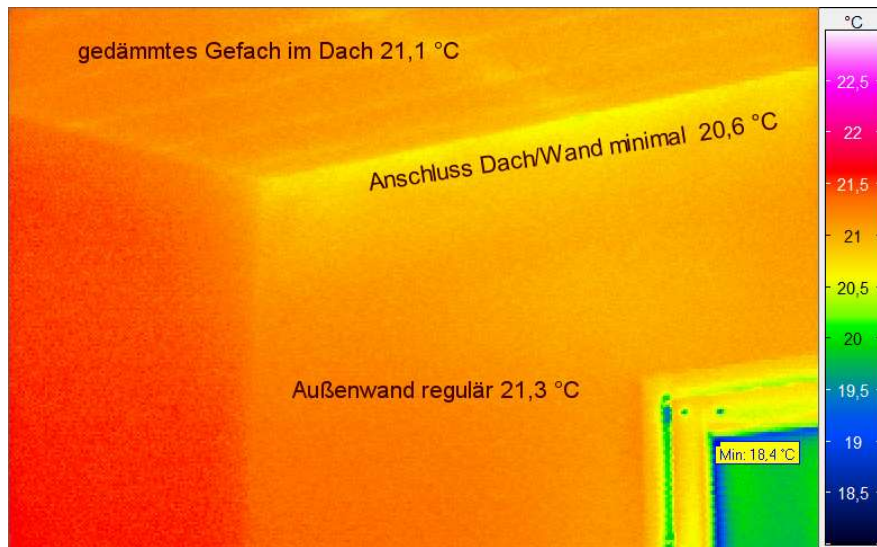
Abbildung 77: Innen-IR-Thermographie des Anschlusses Außenwand/Dach (01.01.2016): Die Temperaturen der regulären Oberflächen (um 21°C) unterscheiden sich kaum von der mittleren operativen Temperatur im Raum. Gut ist die geometrische Wärmebrücke am Anschluss Dach/Wand (First) erkennbar; die Temperaturen fallen nicht unter 20,6°C, überall liegen hygienisch einwandfreie Verhältnisse vor. Bei genauer Betrachtung kann die Konterlattung als geringfügige Schwächung im Dach erkannt werden (geht in Berechnung U-Dach mit ein).

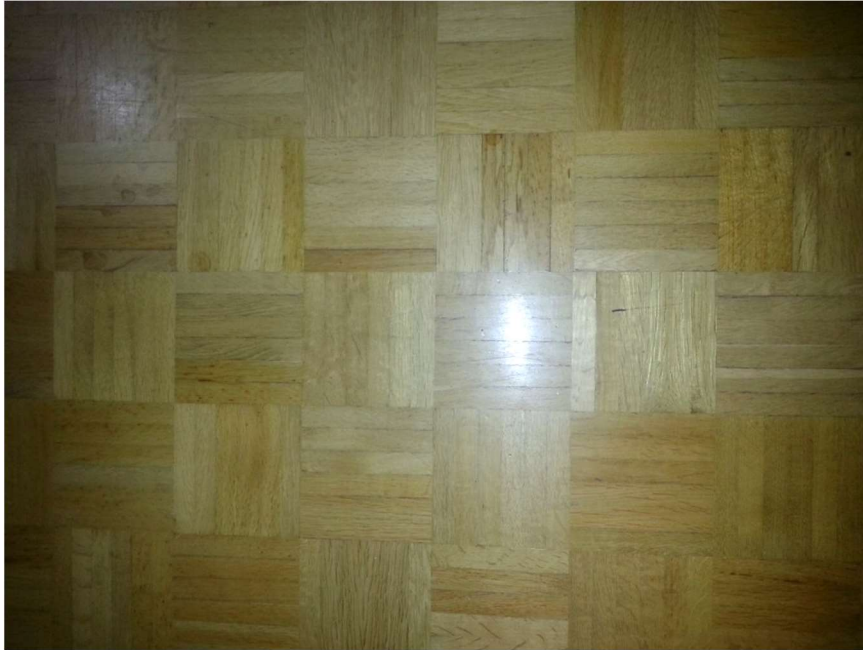
Abbildung 93: Visuelle Aufnahme Fußbodenoberfläche im EG; Beachtenswert: Der gute Zustand des Parketts nach 25 Jahren. Das ist vor allem eine Folge der gleichmäßigen hygrothermischen Bedingungen im Raum.

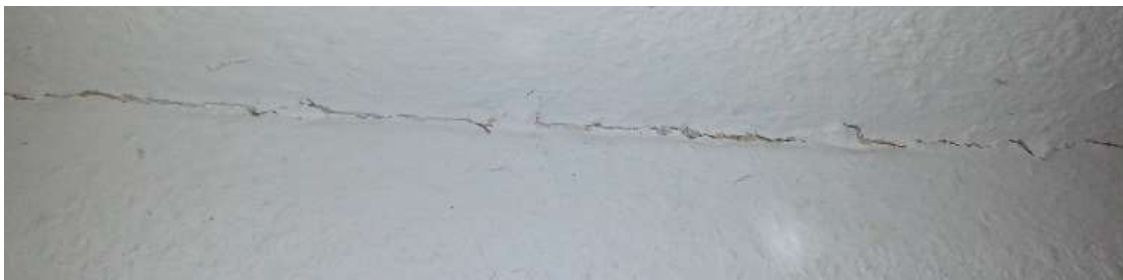
Abbildung 112: Visuelle Aufnahme Tapetenriss an der Anschlussstelle Außenwand/ Dach; Achtung: Das ist nicht die Dichtebene – die liegt darunter in Form der eingeputzten Folie und hält trotz der örtlichen Verschiebung dicht.

Bei den Untersuchungen des Anschlusses Dach-Wand nach 10 und 25 Jahren wurde bei Unterdruck festgestellt, dass auch die Bereich mit den Tapetenabrissen noch immer sehr gut luftdicht sind; Schäden an der, mit ausreichend „Spiel“ (Überlänge)

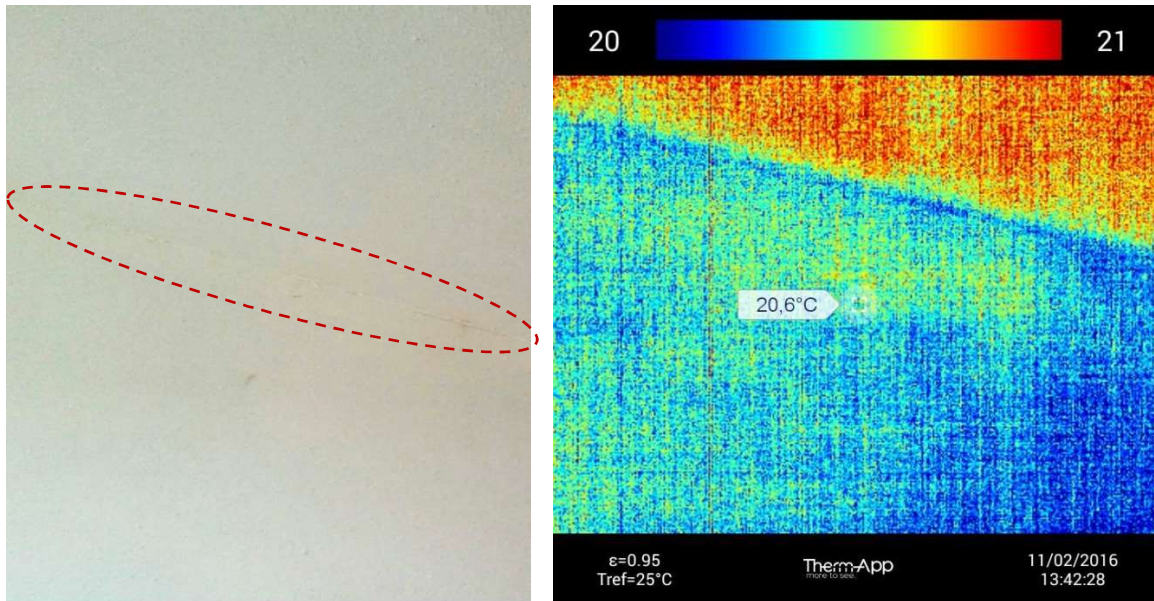
Abbildung 113: Die Nachuntersuchung nach 25 Jahren zeigt in allen Thermographieaufnahmen der Anschlussstelle Dach/Wand an keiner Stelle eine strömungsbedingte Abkühlung. Für die Leckagesuche wurden über zwei Stunden 50 Pa Unterdruck erzeugt. Die Abbildung zeigt als Lichtbild und als Thermographie beispielhaft den Anschluss der Außenwand an der Giebelseite zum Dach (im Lichtbild ist die Kante mit der Linie eingekreist). Erkennbar ist (bei höchster Temporaufauflösung) die geringfügig niedrigere Oberflächentemperatur der Außenwand (ca. 20,5°C) gegenüber dem Dach (ca. 20,8 °C). Der U-Wert der Wand ist etwas höhere als der des Daches. Das Rauschen und die Pixelunterschiede der hier verwendeten Flir-C2-Kamara dominiert bei diesen geringen Differenzen das Bild. Es gibt kein Anzeichen für irgendwelche Strömungspfade: Der Anschluss ist offensichtlich perfekt dicht. Dieses Ergebnis wurde überall rundum erreicht – die „eingeputzte Folie“ erweist sich so als dauerhaft sichere Luftdichtheitsstrategie.

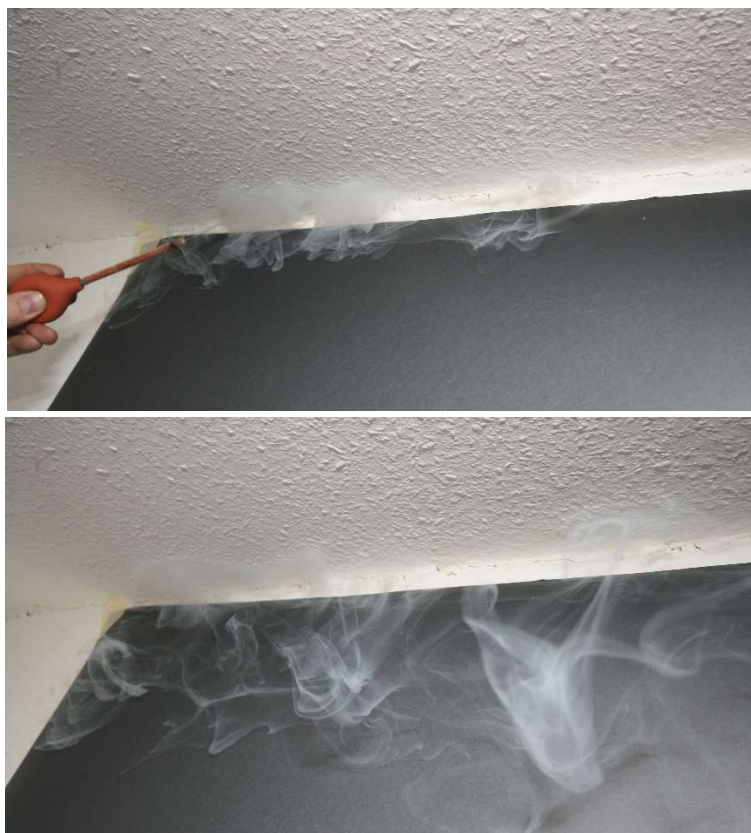
Abbildung 114: „Theaternebel“-Test am Anschluss Dach – Wand bei 50 Pa Unterdruck. In der Nähe des Tapeten-Risses wird Rauch eingeblasen. Es ist keine induzierte Luftbewegung durch einströmender Luft durch den Riss erkennbar. Das untere Bild ist 4 Sekunden nach dem oberen aufgenommen; der Nebel verteilt sich nur ungerichtet. Zur besseren Visualisierung ist ein Bogen schwarze Pappe auf die Wand geklebt worden.

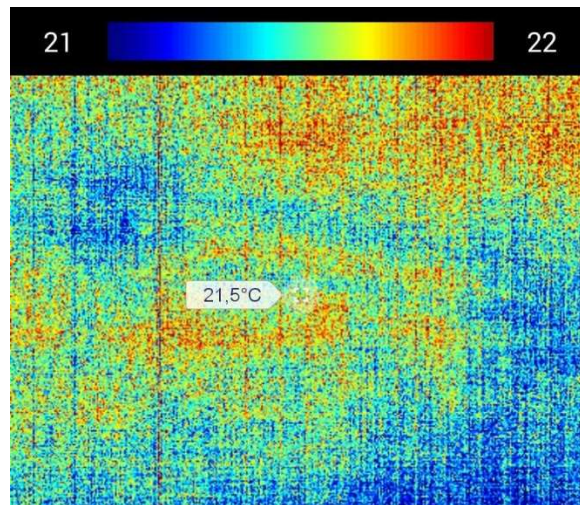
Abbildung 115: Thermographiebild bei Unterdruck der Position aus Abbildung 114 mit nur 1 K Temperaturintervall (ca. 0,04 K Auflösung). Auch bei dieser hohen Auflösung ist an der Kante nur Rauschen zu erkennen – es gibt keinen Kaltlufteneinfall.
