## Verwaltungsgebäude der Polizei in Passivhaus-Qualität

**Passivhaus Institut Darmstadt**

Juli 2017

Pilotprojekt Passivhaus-Bauweise Wissenschaftliche Begleituntersuchung zum Neubau eines Dienstgebäudes mit Garagen für das Polizeipräsidium Nordhessen in Baunatal.

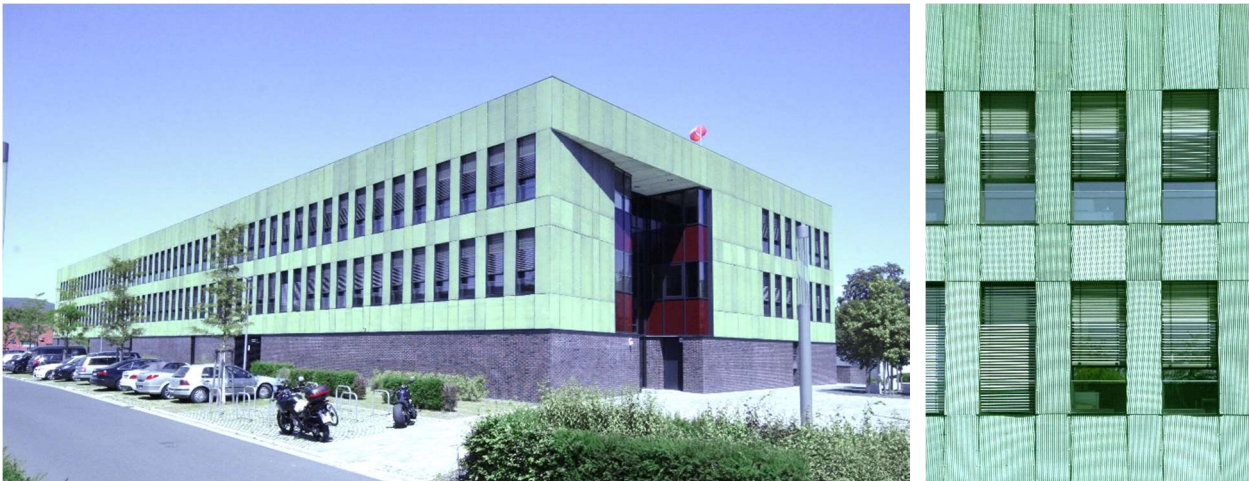
**Abbildung 2: Links: Süd-West Fassade und Eingangsbereich Süd-Ost.  
Rechts: Detailansicht Fassade**

Der Sonnenschutz erfolgt durch konventionelle außenliegende Raffstores mit Tageslichtnutzung durch geteilten Behang auf den obersten 50 cm (vergl. Abb. 2). Großflächige Dachoberlichter in PR-Konstruktion erhielten einen außenliegenden Sonnenschutz durch Textilstores um sommerliche Wärmeeinträge zu begrenzen, winterliche Einstrahlung aber nutzbar zu machen.

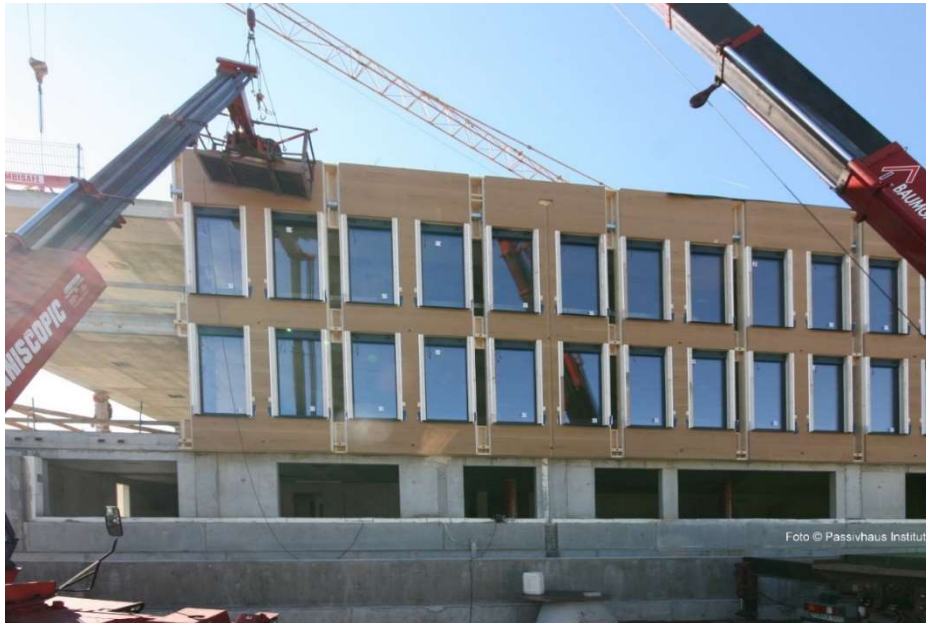
**Abbildung 4: Montage der vorgefertigten Fassadenelemente.**

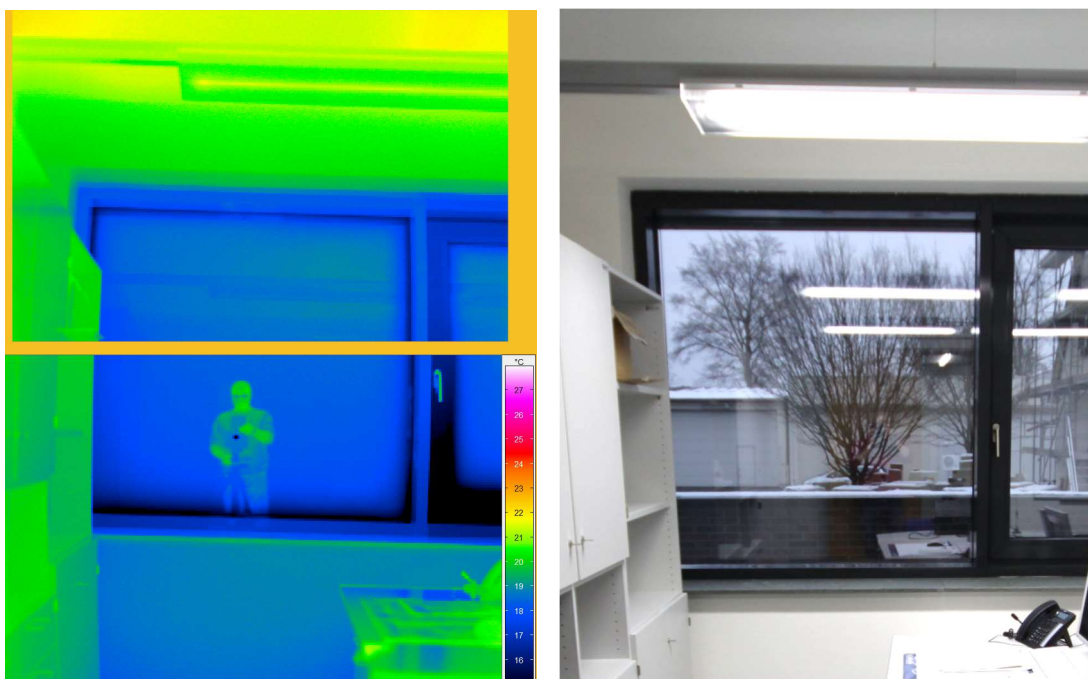
**Abbildung 9: Innenthermographie eines Büroraumes im EG mit Außenwand, Fenster und Decke (aus zwei Aufnahmen montiertes Bild).**

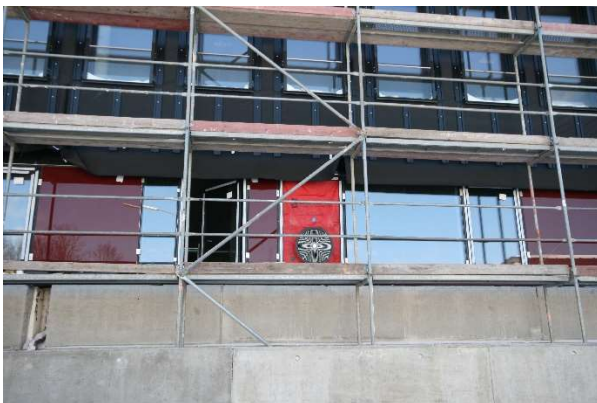
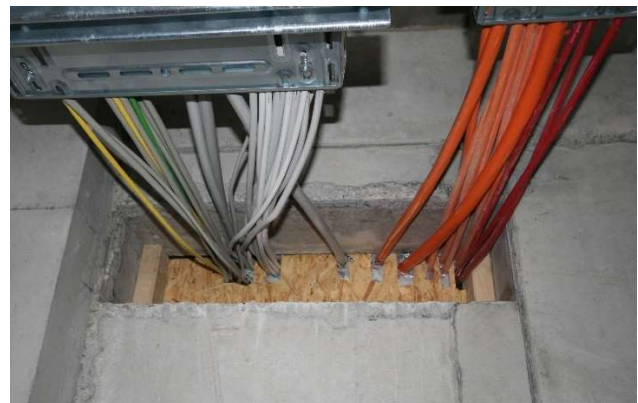
**Abbildung 13: Durchführung der Blower Door Messung zur Feststellung der Gebäudeluftdichtheit am 13.03.2013.**  
**Links: Eingebauter Ventilator im EG (Nord-Ost Fassade).**  
**Rechts: Temporäre Abdichtung von Kabeldurchführungen. Diese wurden später dauerhaft verschlossen.**

Die Luftdichtheitsmessung erbrachte ein Ergebnis von  $n_{50} = 0,26 \text{ h}^{-1}$ , was einen sehr guten, aber dem großen Gebäudevolumen (ca. 20.000 m<sup>3</sup> umbauter Raum) angemessenen Wert darstellt. Bezieht man den Leakagevolumenstrom auf die Gebäudehüllfläche entspricht dies einem flächenbezogenen Leckagewert von knapp 0,5 m<sup>3</sup>/(m<sup>2</sup>h). Bei einem derart geringen Leckagewert der Außenbauteile ist auch eine lokale Beeinträchtigung der Behaglichkeit durch Zugerscheinungen ausgeschlossen und es wurden bei der umfassenden Leckagesuche dementsprechend auch keine erheblichen Undichtigkeiten angetroffen. Einzelne Probleme lagen bei der Durchführung von Kabeltrassen zur ungeheizten Garage und wurden im Anschluss verbessert.

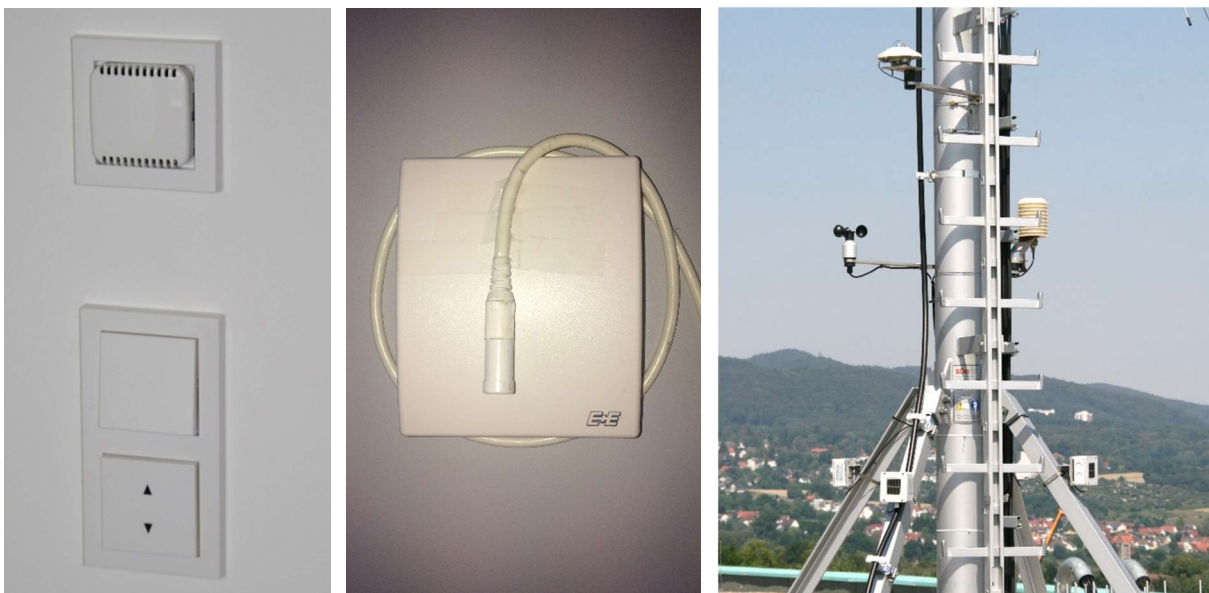
**Abbildung 15:** Links: Fertig montierte Temperaturmessstelle in einer Unterputzdose über einer Schalterkombination in einem Büroraum.  
Mitte: Kombisensor Temperatur/Luftfeuchte/CO<sub>2</sub> in einem Büroraum während der Kalibriermessung mit einem autarken Datenlogger (nur der Sensorkopf im Bild)  
Rechts: Wettersensoren montiert an einem Funkmast auf dem Dach.

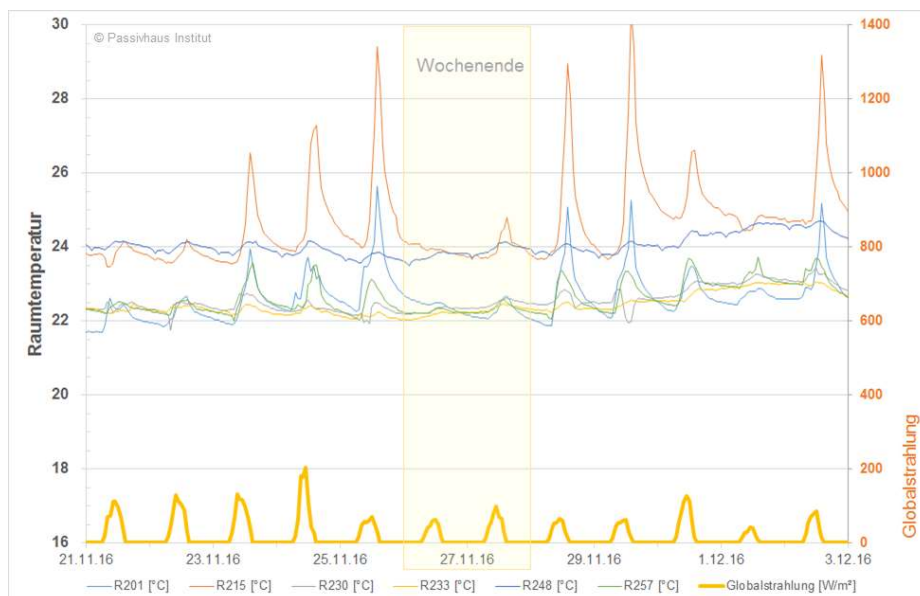
**Abbildung 20: Detailbetrachtung der winterlichen Raumlufttemperaturen im 2. OG vom 21.11. bis zum 2.12.2016. Zusätzlich ist die Globalstrahlung horizontal aufgetragen.**

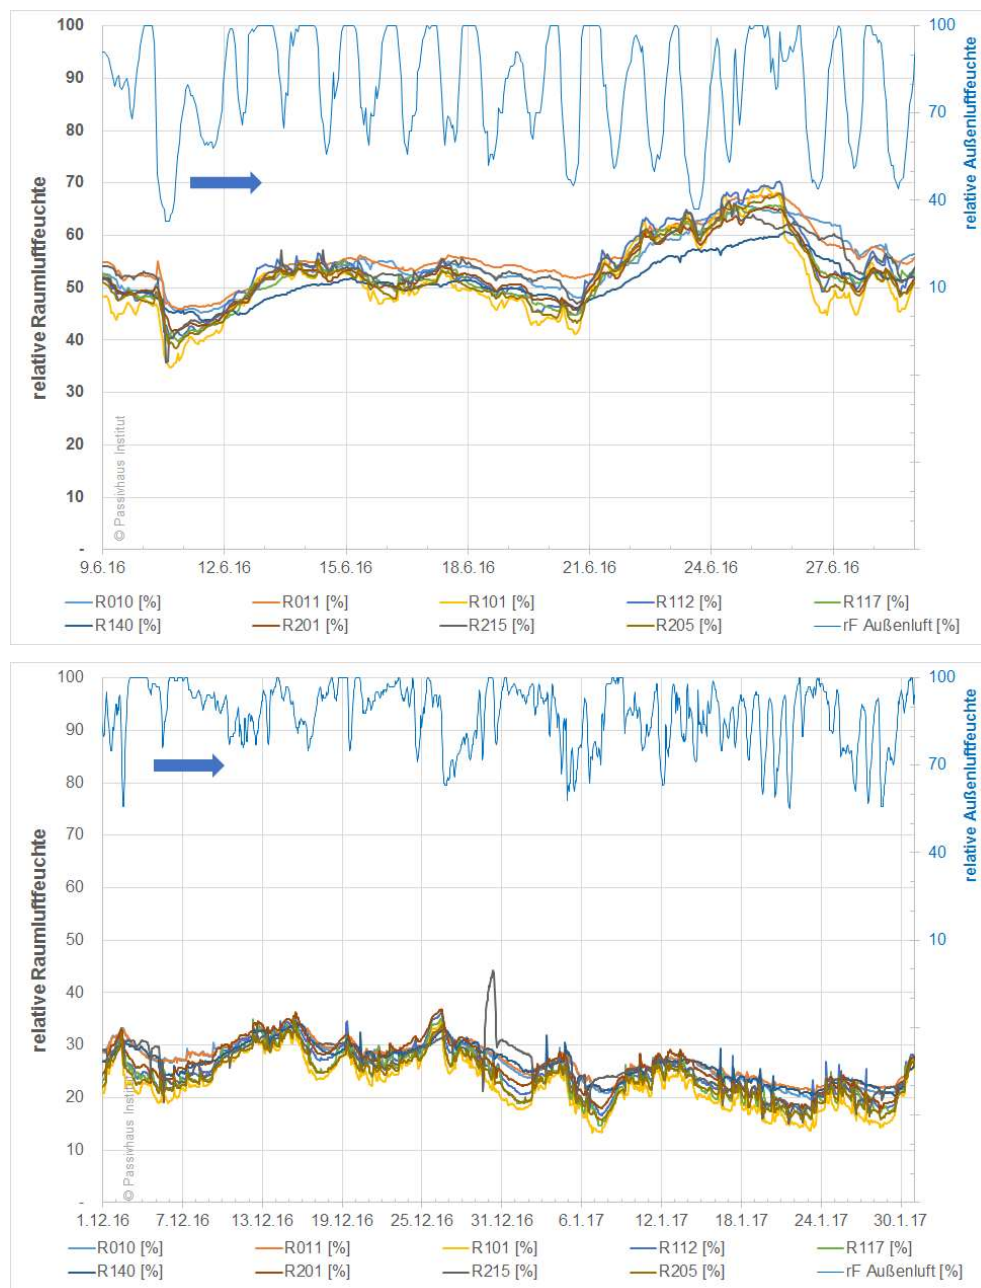
**Abbildung 22: Relative Raumlufftfeuchte in ausgewählten Büroräumen im Winter- (unten) und Sommerzeitraum (oben). Die Zeiträume sind identisch mit den aus der Untersuchung der Raumluffttemperaturen vor vorherigen Abschnitt. Zusätzlich ist die relative Außenluftfeuchte dargestellt.**

Bei der Bewertung muss neben diesem grundlegenden Faktum berücksichtigt werden, dass die Räume in den dargestellten Zeiträumen nicht alle genutzt werden. Die Raumlufftfeuchte ist noch geringer, wenn die einzigen Einträge (neben ggf. Zimmerpflanzen) durch Personen fehlen. Dann allerdings kann die niedrigere Feuchte auch nicht wahrgenommen werden bzw. stören. So wird z.B. Raum 101 als Besprechungszimmer genutzt; Besprechungen werden dort allerdings nur temporär durchgeführt (vgl. CO<sub>2</sub>-Konzentration, Abschnitt 5.3). Auch normale Büroräume sind z.T. nur zeitweise genutzt.

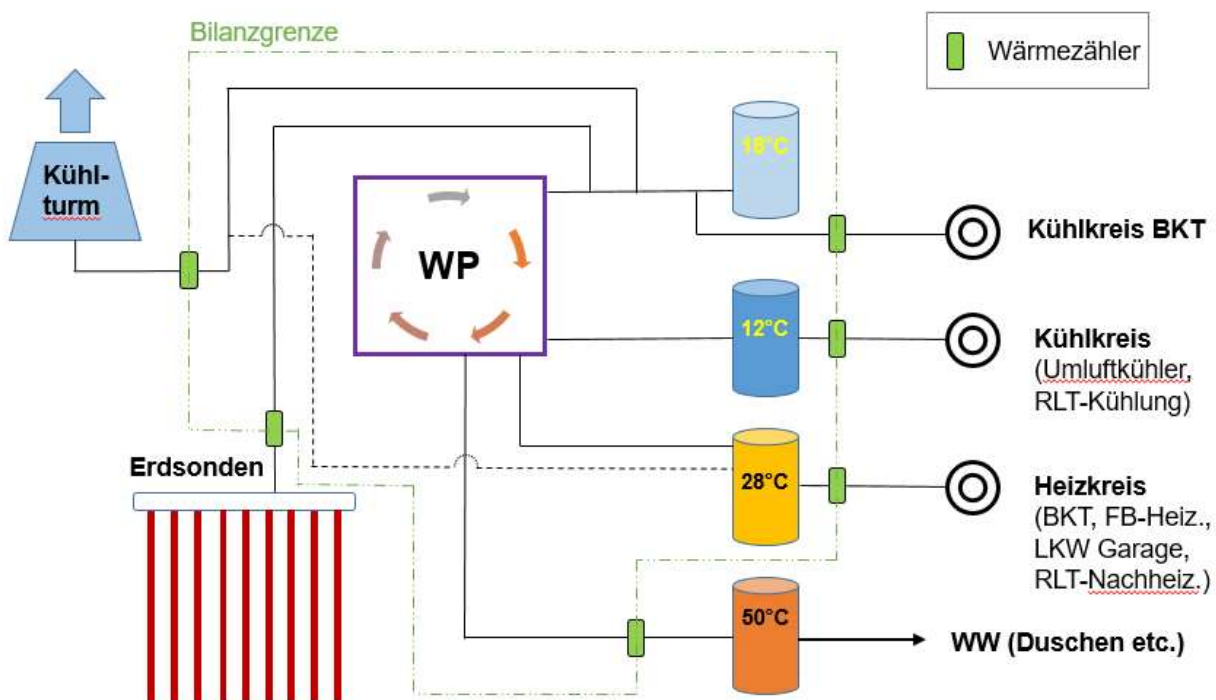
**Abbildung 24:** Auf ein Minimum vereinfachtes Hydraulikschema des Gebäudes mit der Versorgungsseite und den vier Energiespeichern mit unterschiedlichem Temperaturniveaus. Die Vor- und Rücklaufleitungen sind dabei gemeinsam nur als einfache Verbindungslinien eingezeichnet; Wärmeübertrager zwischen getrennten Kreisläufen sind nicht dargestellt. Nachgelagerte Wärmezähler sind ebenfalls nicht enthalten. Die angedeutete Bilanzgrenze wird für Abbildung 25 verwendet.

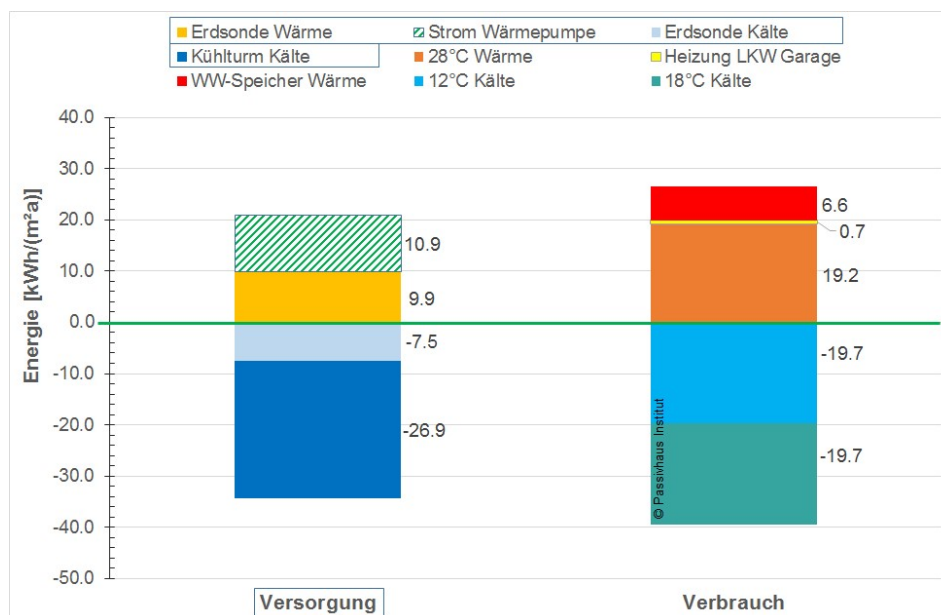
**Abbildung 25: Versorgungs-Verbrauchs-Bilanz des Gebäudes für den Jahreszeitraum 01.05.2016 bis 30.04.2017. Energiebezugsfläche (EBF): 3.870 m<sup>2</sup>.**

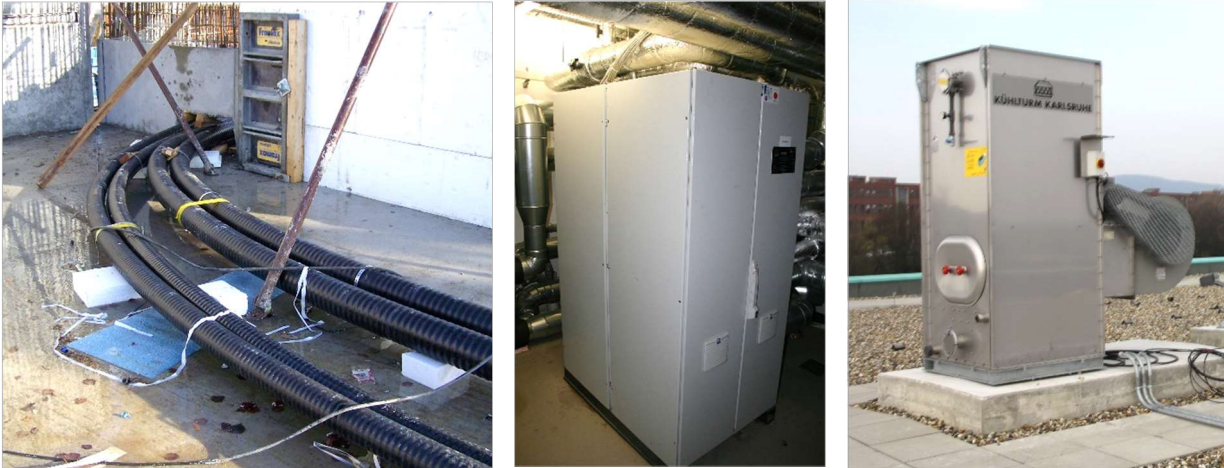
**Abbildung 26:** Links: Sammelrohrleitung (VL/RL) der Erdsonden während der Bauzeit  
 Mitte: Gehäuse mit den beiden Wärmepumpen im Technikraum im 2. OG  
 Rechts: Kühlturm auf dem Dach des Gebäudes direkt über dem Technikraum

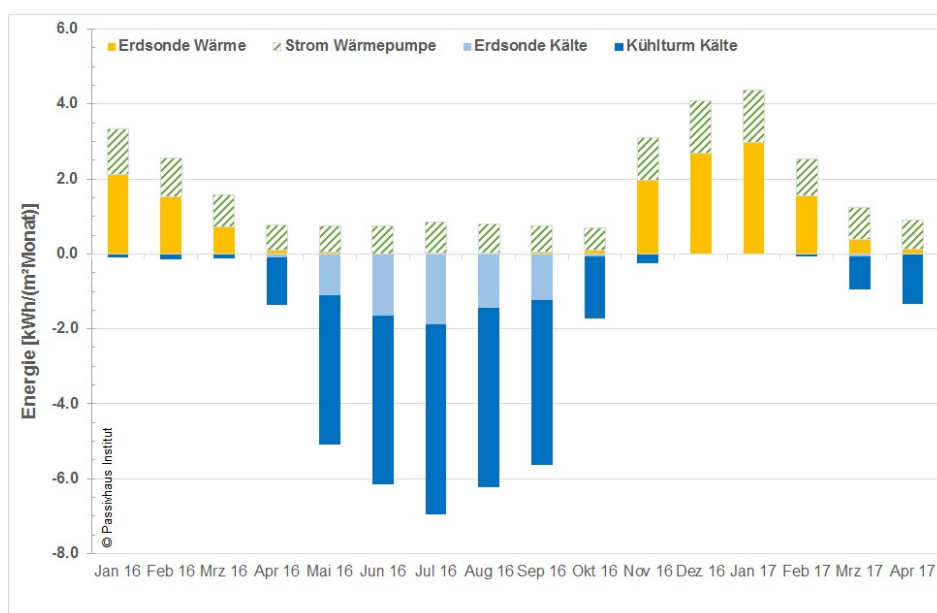
Abbildung 29: Monatsdaten der Versorgungsbilanz (Erdsonden, Kühlturm, Wärmepumpe) für den Zeitraum März 2015 bis April 2017. Energiebezugsfläche (EBF): 3.870 m<sup>2</sup>.

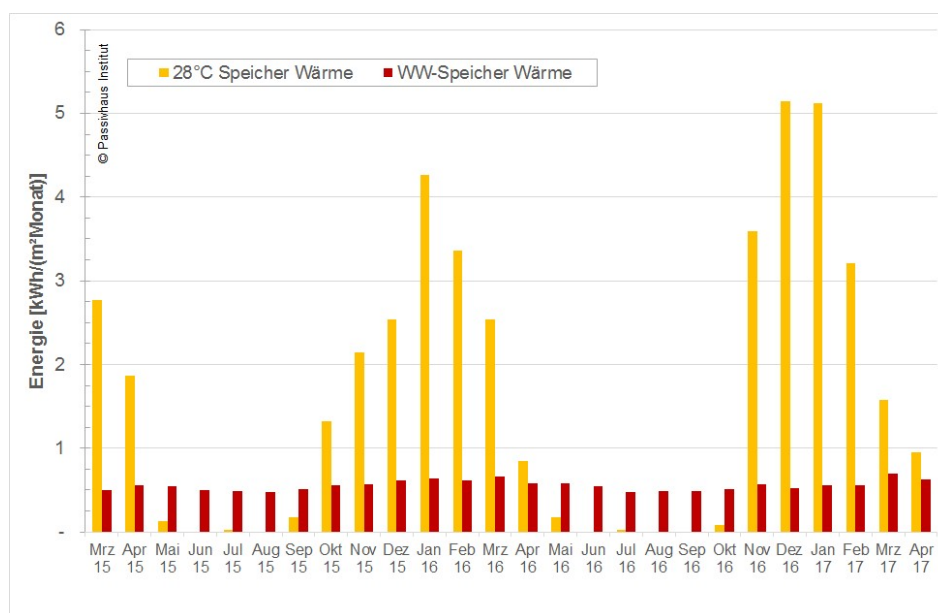
**Abbildung 31: Monatsverbrauchswerte für Heizung und Warmwasser (März 2015 bis April 2017; Bezugsfläche 3.870 m<sup>2</sup>).**

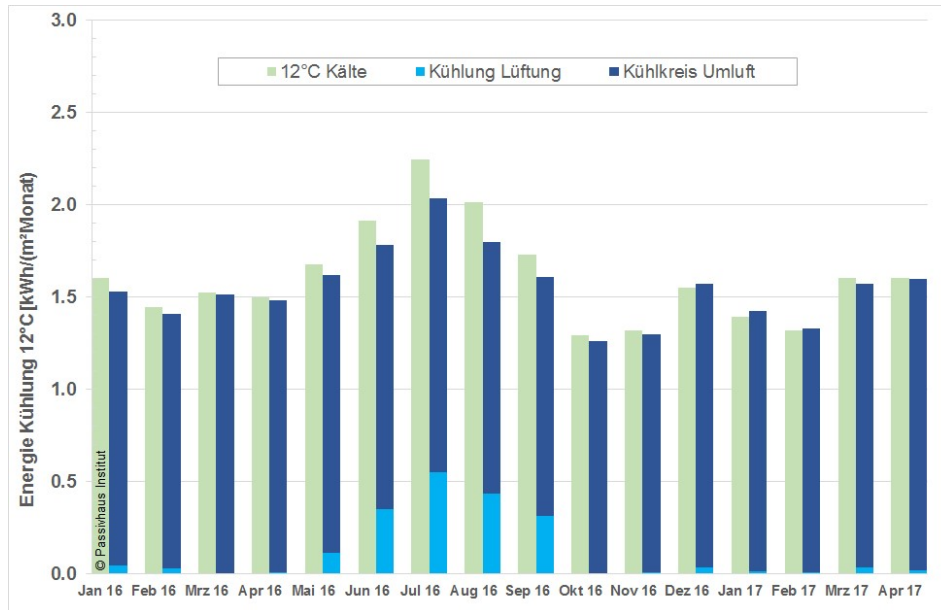
Abbildung 32: Monatsverbrauch Kühlung aus dem 12 °C Speicher. Die Verbraucher, welche aus dem 12 °C Speicher versorgt werden "Kühlung Lüftung" sowie "Umluftkühler" in Besprechungs- und Serverräumen sind getrennt aufgeführt (Zeitraum Januar 2015 bis April 2017; Bezugsfläche 3.870 m<sup>2</sup>).

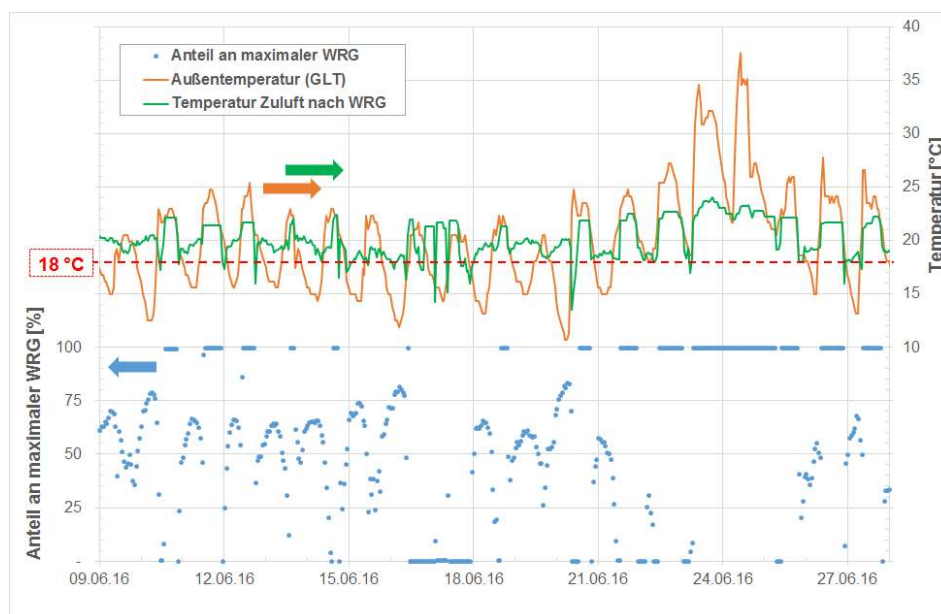
**Abbildung 34: Der Anteil der, mit dem Lüftungsgerät (regenerativ), maximal möglichen WRG, wird durch die Regelung dauernd angepasst. Für einen Sommerzeitraum (9.6. bis 27.6.2016) mit moderaten Außentemperaturen sowie einer kurzen Hitzeperiode ist die Einstellung der WRG-Anforderung dargestellt. Auch bei niedrigeren Außenlufttemperaturen ist die WRG aktiv. Damit wird ein großes Potential zur Kühlung des Gebäudes nicht genutzt.**

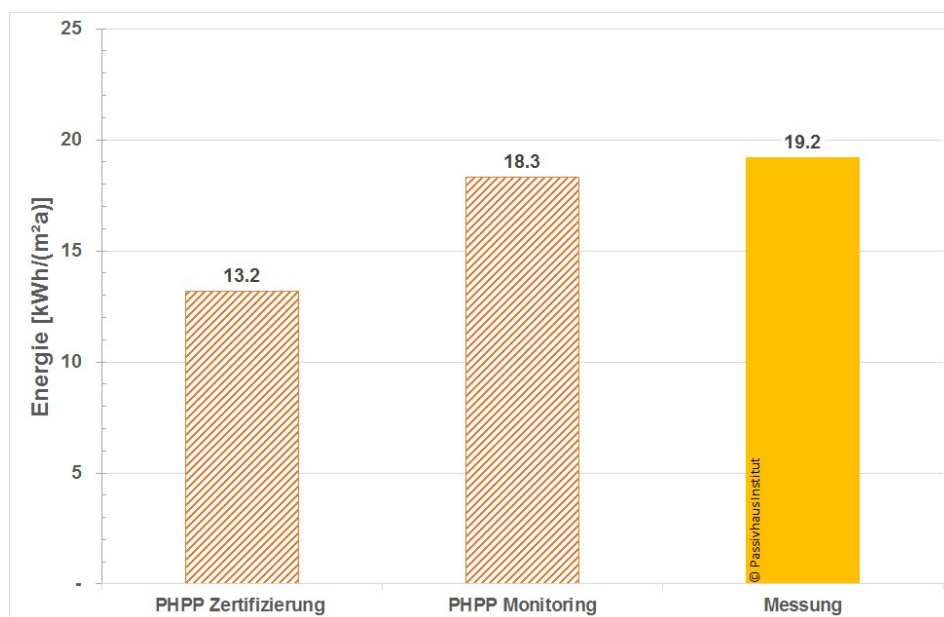
**Abbildung 36: Heizwärmebedarf aus der PHPP-Bilanz mit den Randbedingungen der Zertifizierung und denjenigen aus dem Monitoring gegenüber dem Heizwärmeverbrauch (Messergebnis) aus dem Messzeitraum 2016/2017.**

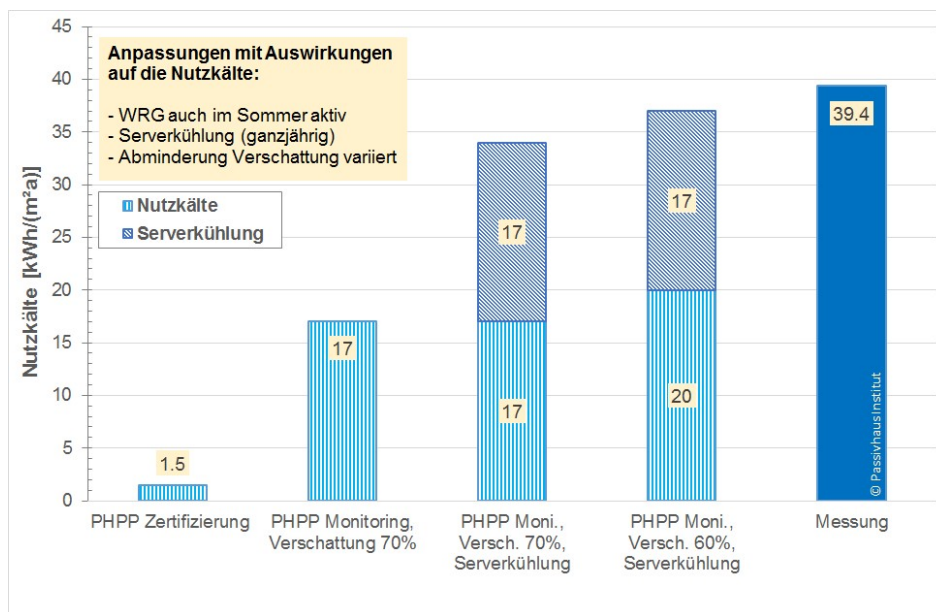
**Abbildung 37: Nutzkältebedarf aus der PHPP-Bilanz mit den Randbedingungen der Zertifizierung sowie denjenigen aus dem Monitoring inkl. Variationen der Verschattungsnutzung gegenüber dem Heizwärmeverbrauch (Messergebnis) aus dem Messzeitraum 2016/2017.**

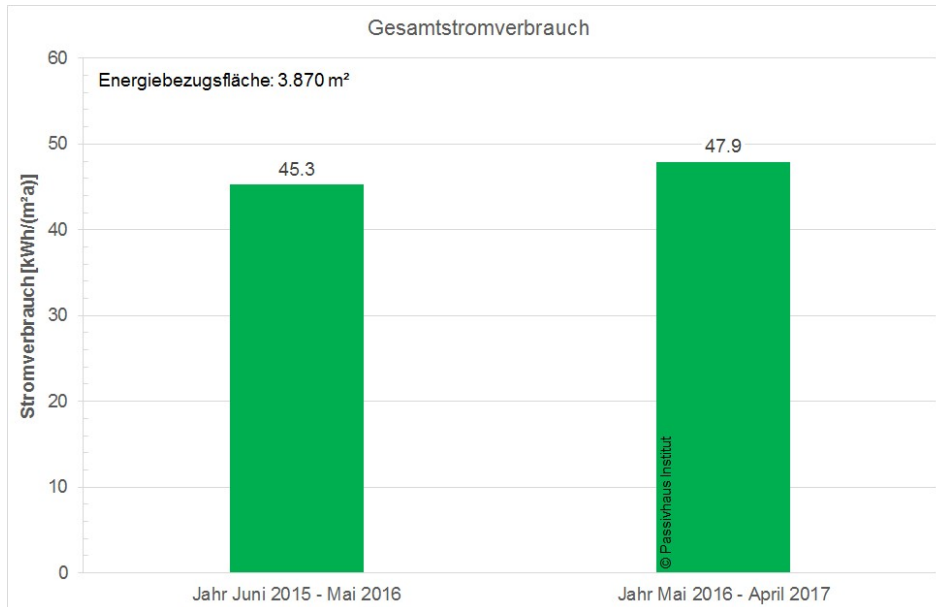
**Abbildung 38: Spezifischer Gesamt-Stromverbrauch des Gebäudes in den beiden untersuchten Jahreszeiträumen.**

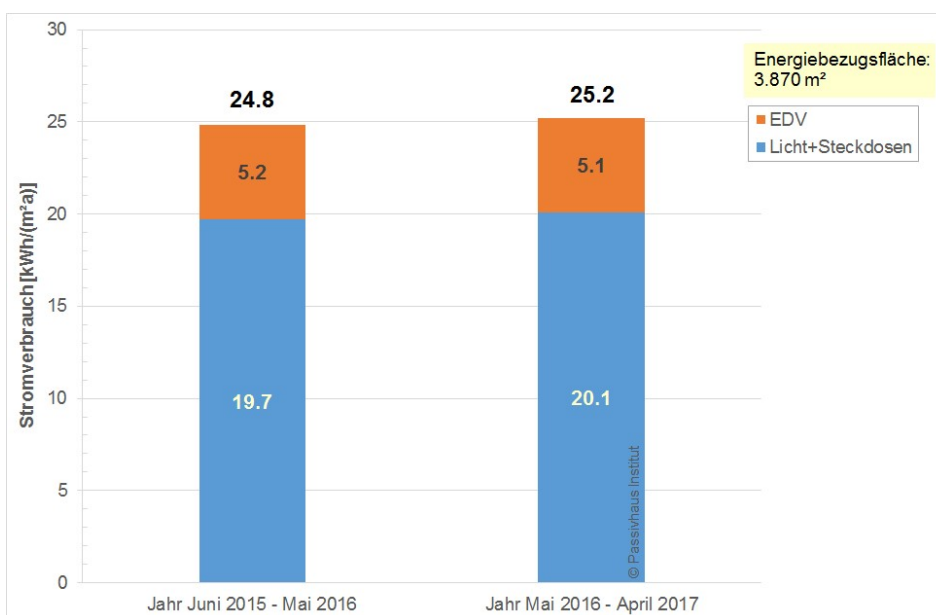
**Abbildung 39: Spezifischer Stromverbrauch der Summe der Unterverteilungen in den Geschossen für die Versorgung von Beleuchtung und Steckdosen sowie der EDV.**

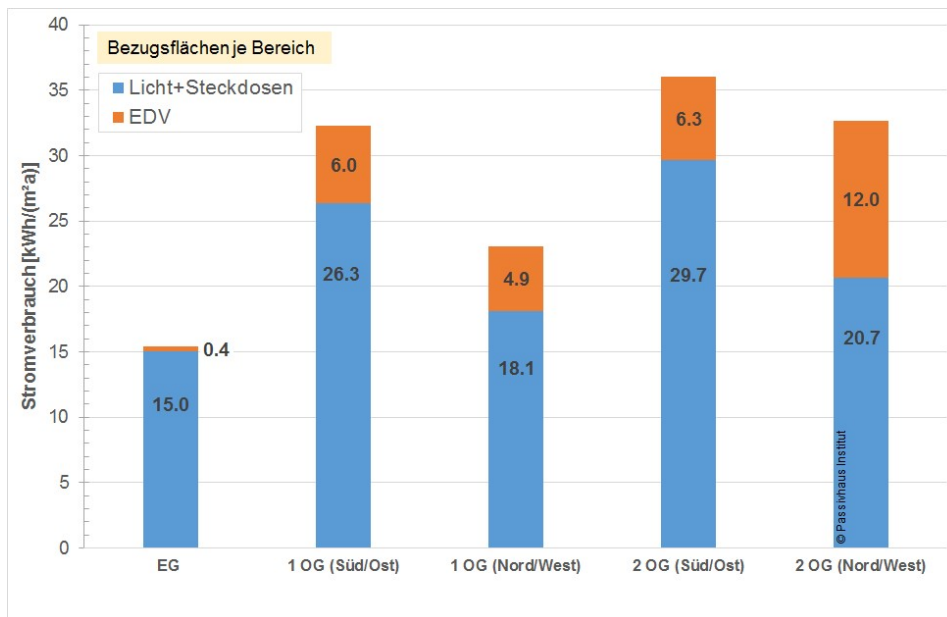
**Abbildung 40: Spezifischer Stromverbrauch der einzelnen Unterverteilungen in den Geschossen für die Versorgung für Beleuchtung, IT und Steckdosen für das 2 Messjahr (Mai 2016 bis April 2017). Je Bereich sind die beiden Unterzähler für Licht+Steckdosen und den IT-Bereich (EDV) aufgetragen.**

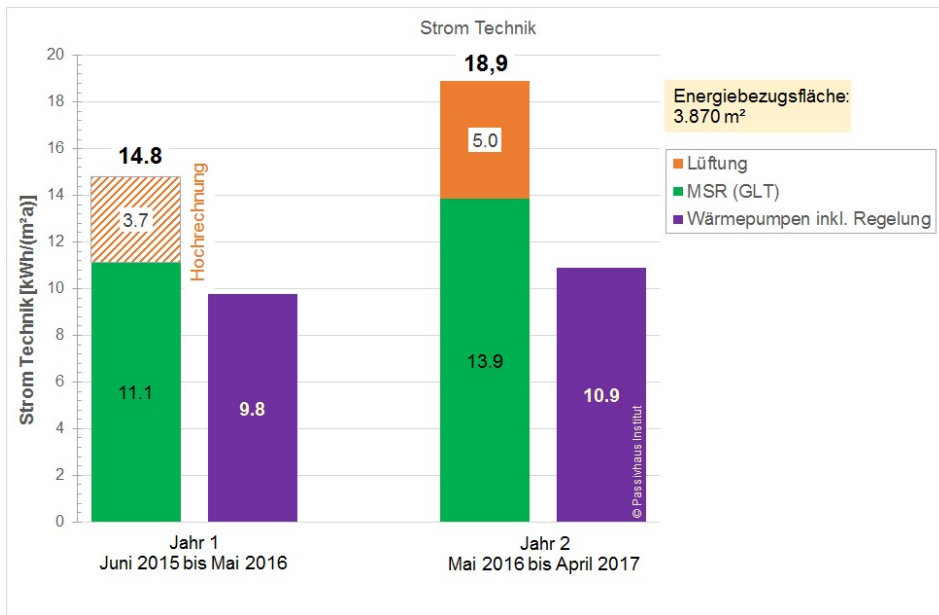
**Abbildung 41: Spezifischer Technikstromverbrauch für MSR, Lüftung und Wärmepumpen in den beiden Bilanzjahren. Der Stromzähler Lüftung wurde erst im April 2016 installiert; der Wert für das erste Bilanzjahr wurde daher hochgerechnet (Schraffur).**

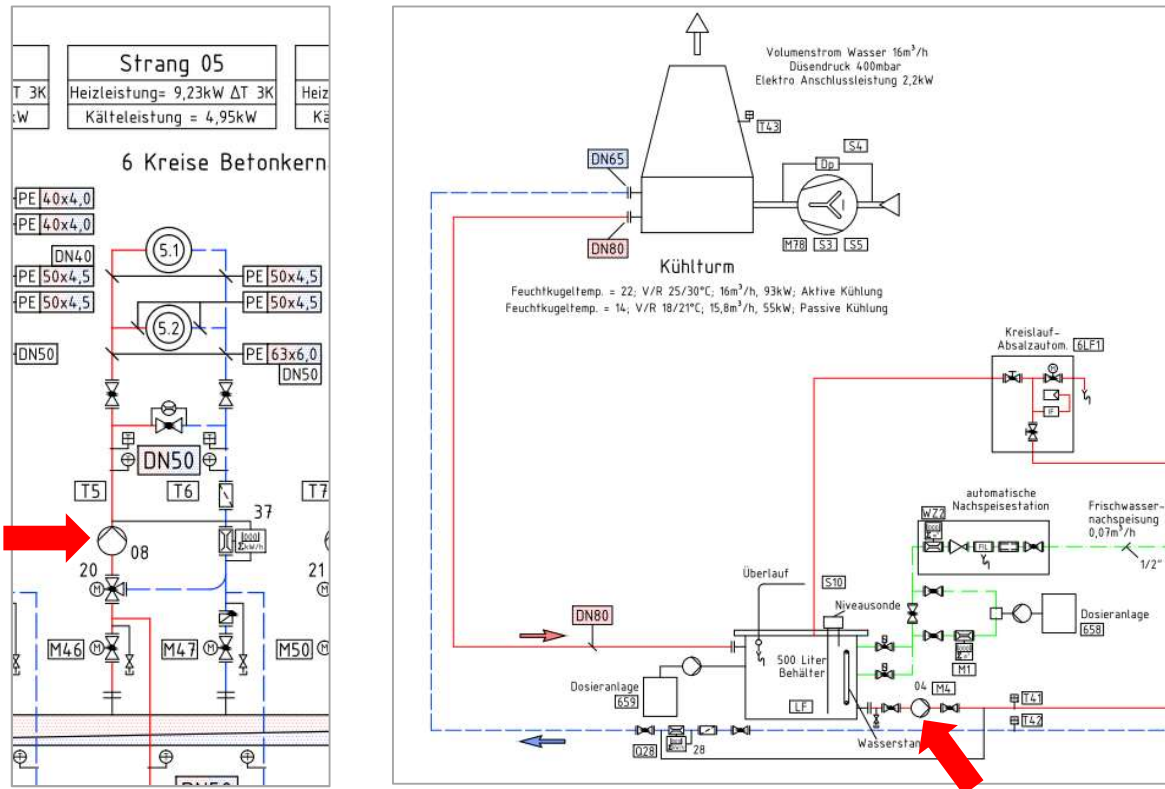
**Abbildung 43:** Links: Ausschnitt aus dem Hydraulikschema von einem (Strang 5) der sechs Hydraulikkreise zur Betonkerntemperaturierung. Die Pumpe mit der Nr. 08 (Pfeil) versorgt diesen Strang zum Heizen und Kühlen. In diesem Kreis ist auch ein Wärmehähler ("37") montiert. Rechts: Ausschnitt aus dem Hydraulikschema vom Bereich des Kühlturms mit der Versorgungspumpe Nr. 04 (Pfeil) für diesen Kreislauf. Quelle Hydraulikschema: HLS Technisches Büro, Reiner Döring, Alsfeld

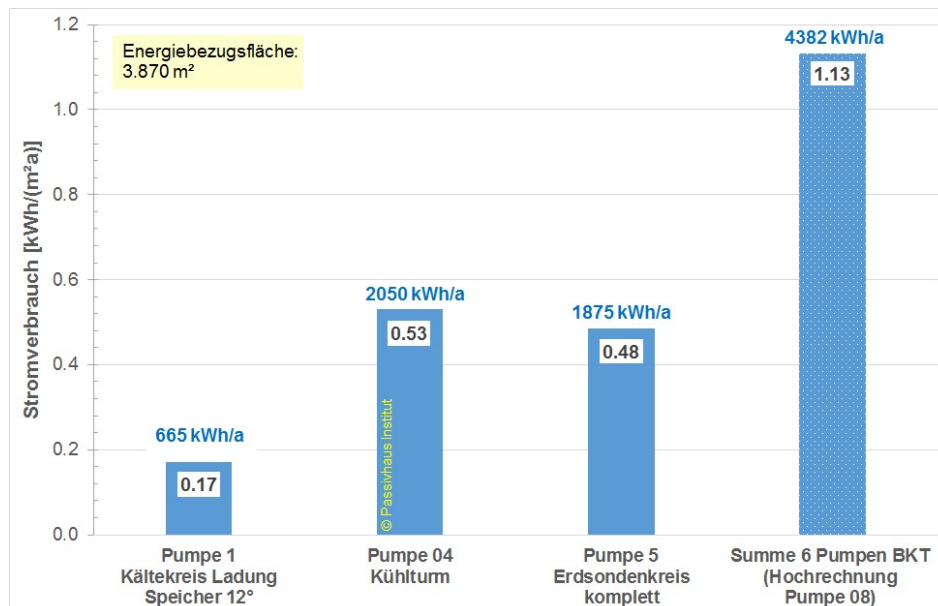
**Abbildung 45: Spezifischer und absoluter jährlicher Stromverbrauch der vier exemplarisch untersuchten Hydraulikpumpen (Jahr 2 / Mai 2016 bis April 2017).**

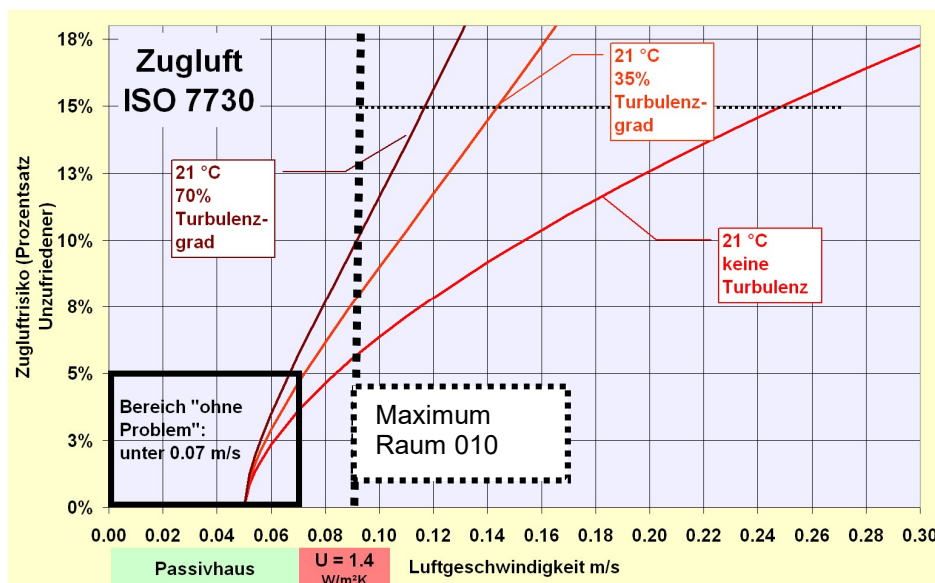
Abbildung 49: Abhängigkeit des PPD von der Luftgeschwindigkeit [AkkP25]; Der Turbulenzgrad verliert bei Luftgeschwindigkeiten unter ca. 0,07 m/s seinen Einfluss

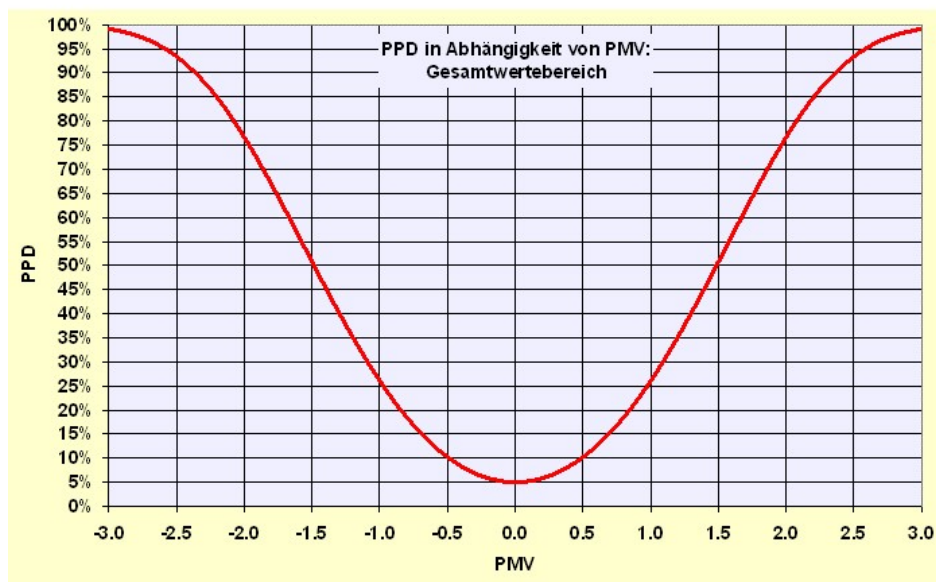
**Abbildung 50:** Nach der [EN ISO 7730] wird für uneingeschränkten Komfort der Kategorie A ein PMV von +0.2 bis -0.2 gefordert. In Kategorie B noch zulässig ist jeweils ein maximales PMV von  $\pm 0.5$  [AkkP 25]

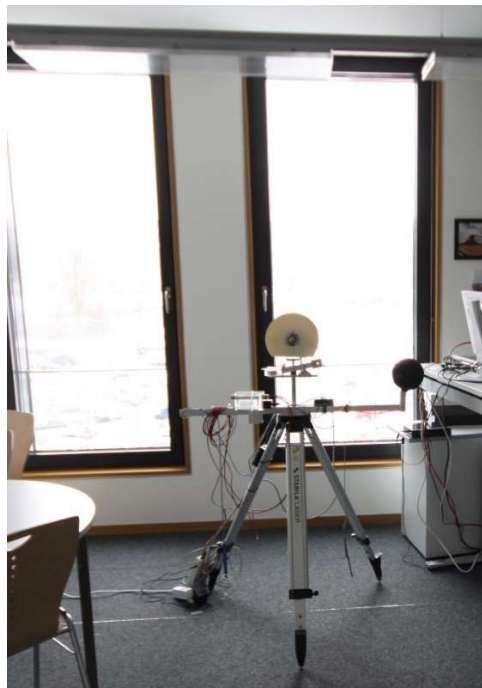
**Abbildung 51: Messstativ mit Globethermometer, Psychrometer, Thermoanemometer, Temperaturfühler und Pygeometer während der Messung eines Büroraumes.**

Zur Ermittlung der operativen Raumtemperatur, der Strahlungstemperatursymmetrie und der Luftgeschwindigkeit wurde in allen Räumen eine ca. 30-minütige Messung durchgeführt. Hierzu wurde ein Messstativ zusammengestellt, das mit Sensoren für die genannten Größen bestückt wurde (siehe Abbildung 51). Die Räume waren während der Messung nicht von Personen belegt, um die Messgrößen von Nutzungseinflüssen frei zu halten. Die Lüftungsanlage war eingeschaltet um die wesentliche Quelle möglicher Zugscheinungen in die Betrachtung einzuschließen.

Dabei wurde das Messstativ in der Nähe der Außenwand vor dem Fenstern aufgebaut. Diese Position hat den Vorteil, dass bei der Messung der Strahlungstemperatursymmetrie einmal der Bereich der kälteren Außenwand und einmal der Bereich der wärmeren Innenwände und Decken erfasst wird. Das Gerät wurde so eingestellt, dass sich der Sensor nach der Hälfte der Messzeit eigenständig dreht.

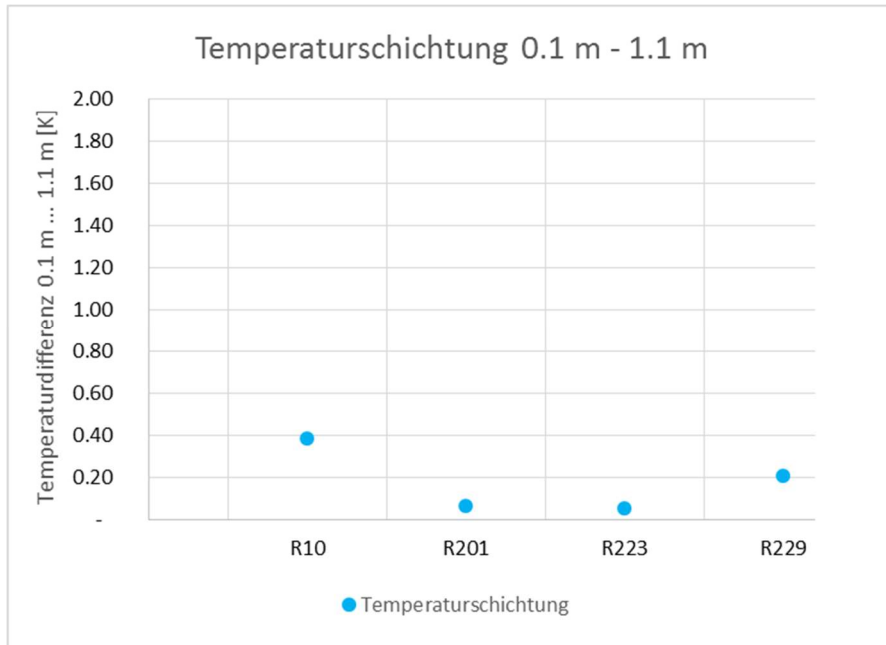
Abbildung 55: Temperaturdifferenz zwischen Knöchelhöhe und Kopfhöhe einer sitzenden Person.

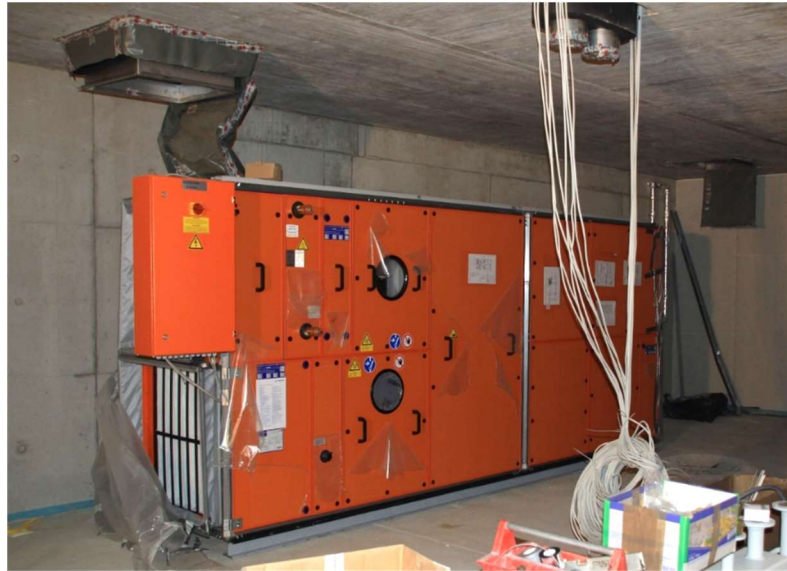
**Abbildung 62:** Das Lüftungsgerät während der Bauphase, links oben der Fortluftkanal über Dach, rechts oben im Hintergrund der Außenluftkanal über Dach.

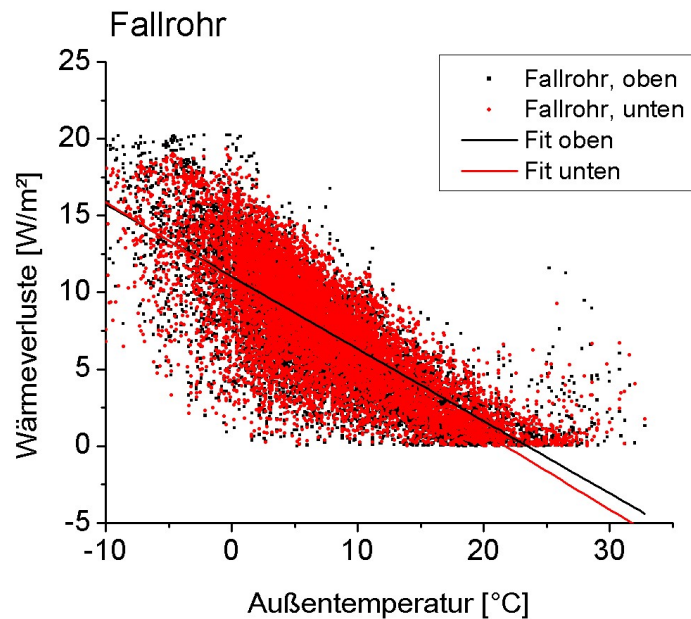
**Abbildung 80: Auftragung der Wärmeverluste in Abhängigkeit der Außentemperatur für die obere (schwarz) und untere (rot) Messstelle am Abwasserrohr. Zusätzlich wurden jeweils lineare Fits durchgeführt, die die negative Korrelation aufzeigen.**

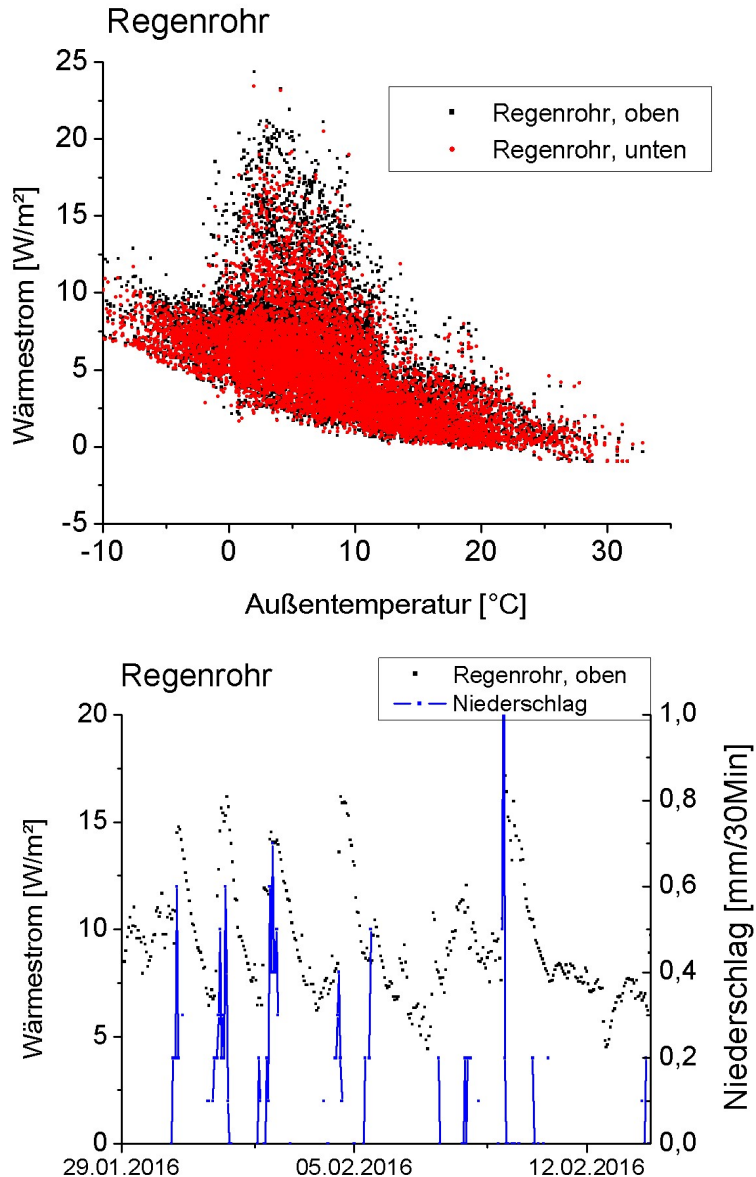
**Abbildung 82:** Auftragung der Wärmeverluste in Abhängigkeit der Außentemperatur für die obere (schwarz) und untere (rot) Messstelle am Regenfallrohr. Unten sind der zeitliche Verlauf der Wärmeströme und der der gemessenen Niederschläge an der Wetterstation Zierenberg aufgetragen.
