25 Jahre Passivhaus Darmstadt Kranichstein

Passivhaus Institut Darmstadt

September 2016

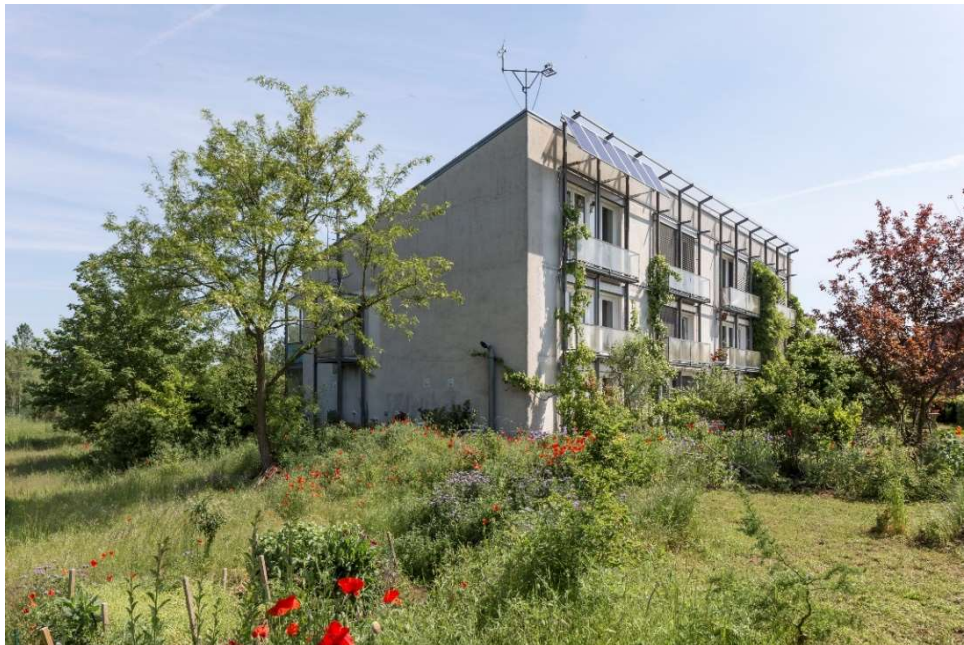
Abbildung 5: An der Westseite des Passivhaus Darmstadt Kranichstein befindet sich ein kleiner Balkon und die Zugangsleiter zum Dach. Die Wetterstation auf dem Dach ist gut erkennbar. Die Schiebläden in Einheit IV wurden 2015 durch Jalousien ersetzt, zugleich wurde zusätzlich Photovoltaik installiert (Foto: P. Cook)

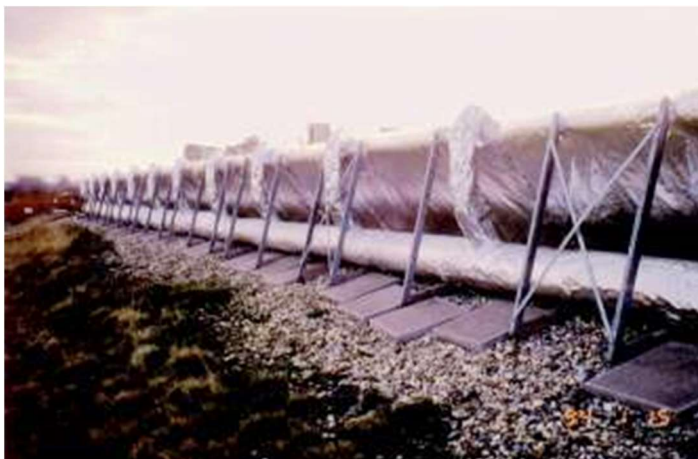
Die Solaranlage wurde (vermutlich durch Eisschlag) äußerlich beschädigt und ist seit einigen Jahren außer Betrieb, wodurch der Wärmeverbrauch für die Nachheizung des Warmwassers gestiegen ist. Zusätzlich wurde aufgrund neuer Vorschriften die Temperatur im Zirkulationskreislauf erhöht, was ebenfalls einen etwas höheren Verbrauch bedingt.

Abbildung 13: Aufgeständerte thermische Solarkollektoren auf dem Dach des Gebäudes.

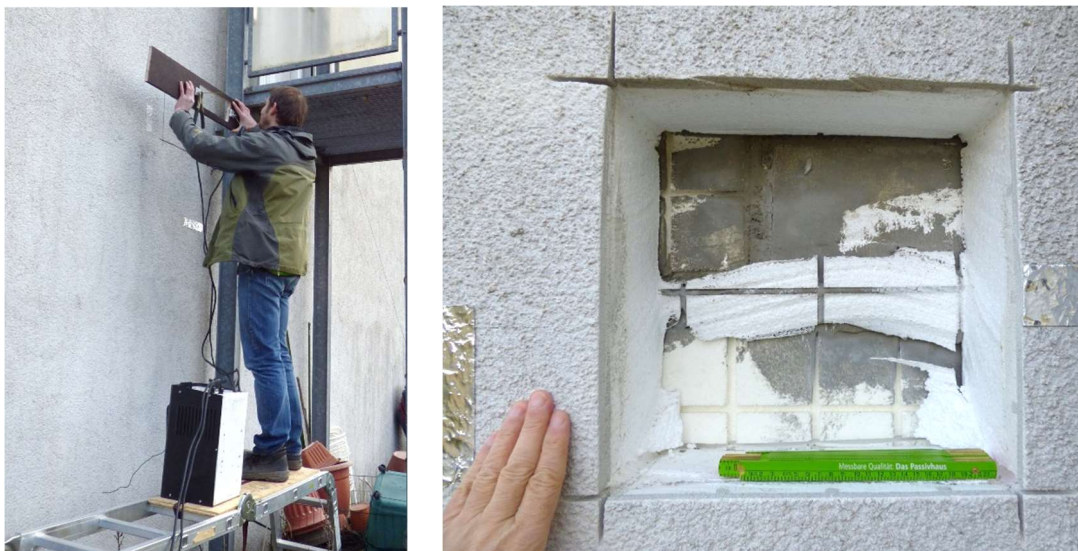
In der Fachwelt ist zweifelsfrei anerkannt, dass die gemauerte Massivwand aus KS und der Innenputz, sofern keine unsachgemäße Nutzung erfolgt, über Jahrhunderte unverändert Bestand haben – diese Teilkomponenten müssen daher nicht untersucht werden. Dagegen werden teilweise immer noch sehr geringe Zeiträume für die Dauerhaftigkeit von Wärmedämmverbundsystemen angegeben, obwohl auch hier die Literatur aus Langzeituntersuchungen eine sehr lange Lebensdauer belegt. Zur detaillierten Klärung wurde im Passivhaus Darmstadt Kranichstein am 24.02.2016 eine Probe aus dem WdVS der am stärksten bewitterten Westwand herausgeschnitten (Abbildung 29 und Abbildung 30). Dazu wurde der mineralische Putz mit einem Winkelschleifer quadratisch eingeschnitten und sodann mit einem Thermoschneidegerät eine ca. 320 mm mal 320 mm WdVS-Probe bis zur Klebeschicht der äußersten Dämmlage entnommen (Abbildung 29).

Abbildung 29: Entnahme einer Probe aus dem WdVS. Mit einem Thermoschneidegerät (links) wird die Probe freigeschnitten. Entnommen wurde die äußere Lage der zweilagigen Dämmschicht inkl. der gesamten Außenputzschicht. Das verbliebene Loch in der Fassade (rechts) zeigt die Gitterstruktur (Nuten) der nachfolgenden inneren Dämmschicht. Nach der Entnahme wurde die Fehlstelle temporär mit Dämmwolle gefüllt und verklebt.

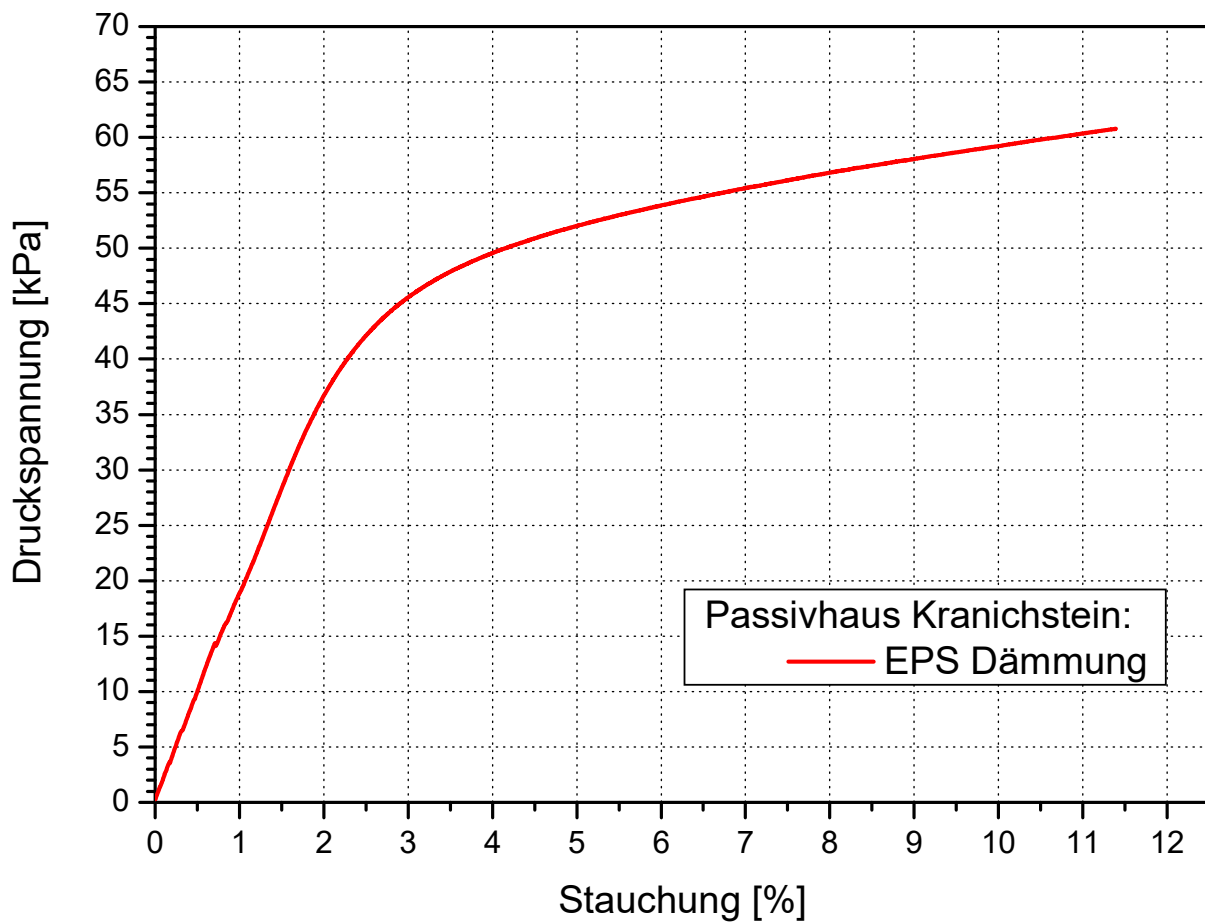
Diagramm 1: Druckspannungs-Stauchung Diagramm der EPS-Dämmung

Die Druckspannung bei 10 % Stauchung (σ_{10}) ergibt sich wie folgt: $\sigma_{10} = 59$ kPa.

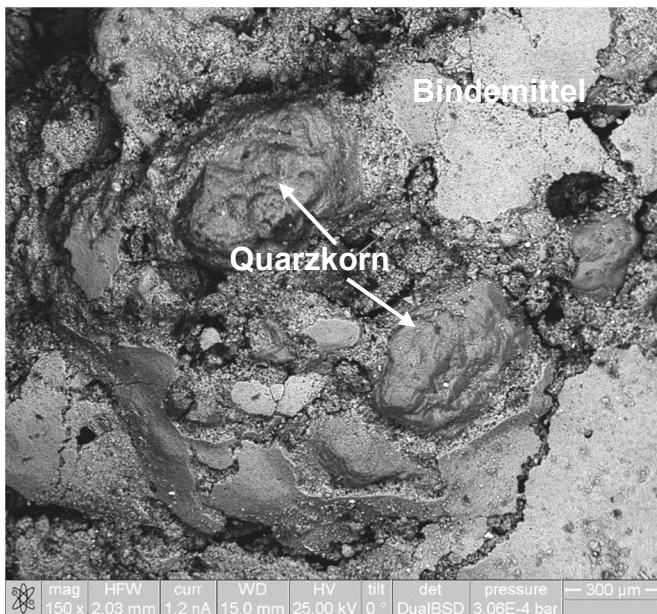
In Foto 2 ist die Oberfläche des Putzes mit 2 aus der Bindemittelschicht herausragenden Gesteinskörner bei Betrachtung im Rasterelektronenmikroskop (REM) ersichtlich. Aus der Elementanalyse mittels energiedispersiver Röntgenfluoreszenz ist abzuleiten, dass es sich um Quarzkörner handelt. Im Bindemittelbereich dürfte es sich um Weisszement handeln, was aufgrund des niedrigen Eisengehalts angenommen werden kann.

**Foto 2: Putz Oberfläche im REM
(150x)**

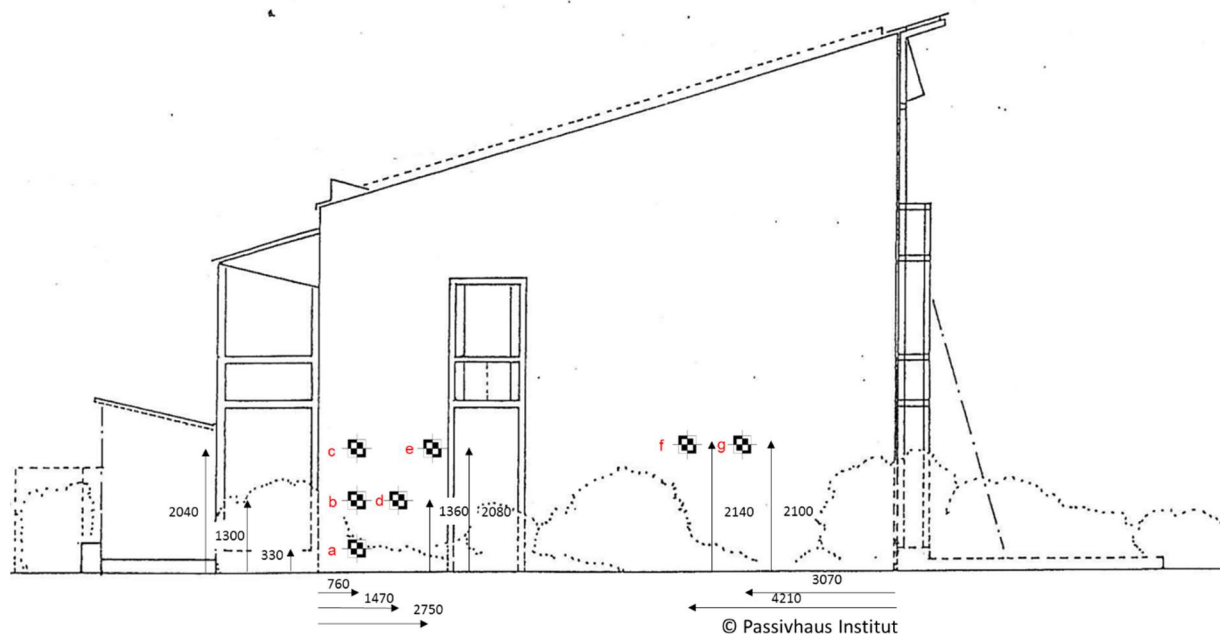
Um den mechanischen Zustand des Wärmedämmverbundsystems zusätzlich auf einer größeren Fläche zu erfassen wurden an insgesamt sieben Punkten der Westwand Haftzugversuche am Putz durchgeführt. Die folgende Abbildung zeigt die Verteilung der Proben.

Abbildung 31: Messstellen der Haftzugprüfung des Außenputzes an der Westwand des Passivhauses Darmstadt-Kranichstein

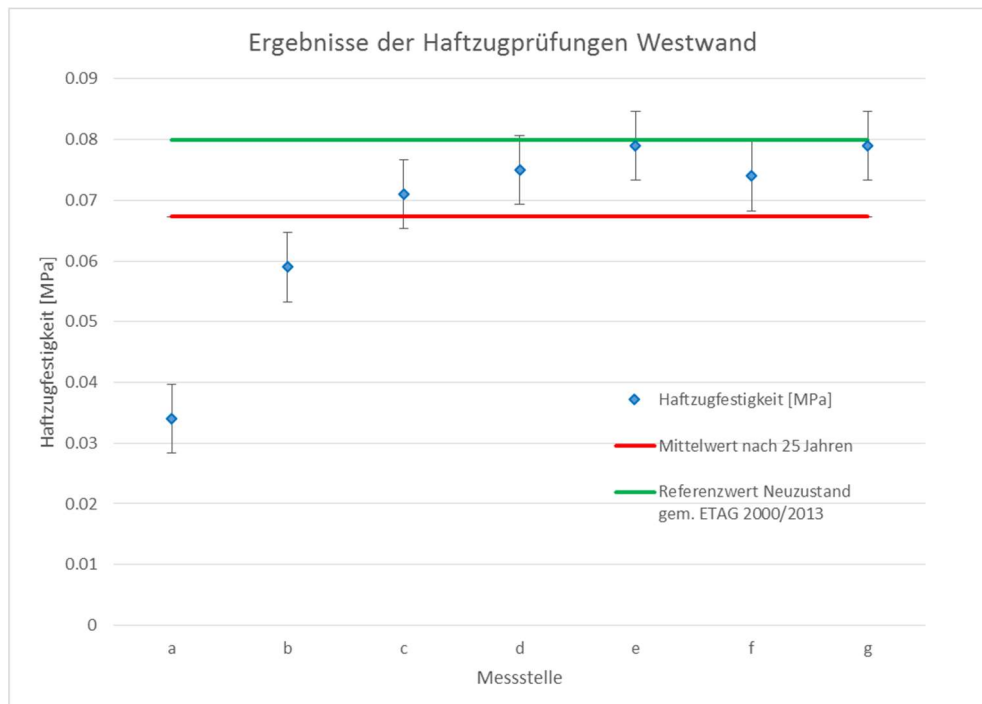
Im Mittel wurde für das 25 Jahre alte Wärmedämmverbundsystem eine Haftzugfestigkeit von knapp 0,07 MPa festgestellt.

Gemäß [ETAG 2013] wird für neu hergestellte Systeme eine Mindestfestigkeit 0,08 MPa verlangt. Die Mehrzahl der Proben am Passivhauses Darmstadt-Kranichstein erreicht diesen Wert nach 25 Jahren im Rahmen der Messgenauigkeit annähernd, wie die nachfolgende Grafik anschaulich zeigt.

Abbildung 32: Messergebnisse der Haftzugprüfungen

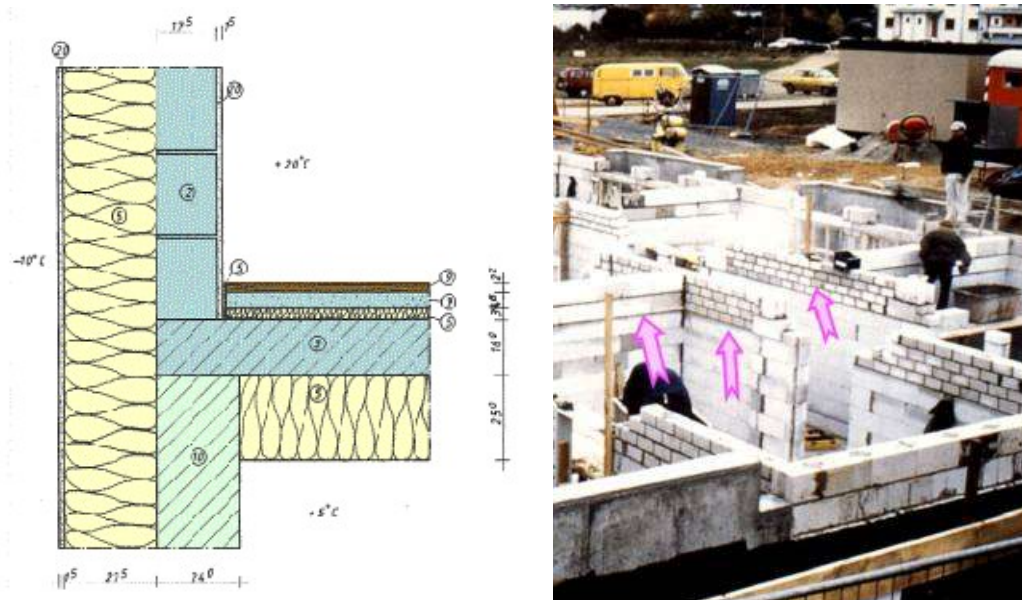
Abbildung 34: links: Konstruktionszeichnung für den Anschluss Kellerwand/Kellerdecke („AWB“)

rechts: Vermeidung von Wärmebrücken und Kellerdeckenaufbau am Fußpunkt des aufsteigenden Mauerwerks. Um die konstruktiv bedingte Wärmebrücke gering zu halten, wurde das Kellerwand-Mauerwerk mit einem Stein mit geringer Wärmeleitfähigkeit (Porenbetonstein, Nr. ⑩) abgeschlossen. Die Dämmsteinlage ist so platziert worden, dass ein lückenloser Anschluss der Kellerdeckendämmung an die Dämmung der Außenwände resultiert. Auch die Kellerinnenwände weisen eine solche Porenbeton-Steinlage auf. Das Foto zeigt die beiden obersten Steinreihen (Pfeile) während der Ausführung.

Anschluss in einem einwandfreien und schadensfreien Zustand. Die hier verwendete Lösung (vgl. auch Abbildung 34) mit einem lastabtragenden KS-Yali-Stein wird auch im Folgenden noch einmal genauer beleuchtet – sie führt zu einer sehr kostengünstigen wärmebrückenfreien Lösung ($\Psi = -0,039 \text{ W}/(\text{mK})$), die auch nach 25 Jahren in einem unverändert einwandfreien Zustand ist.

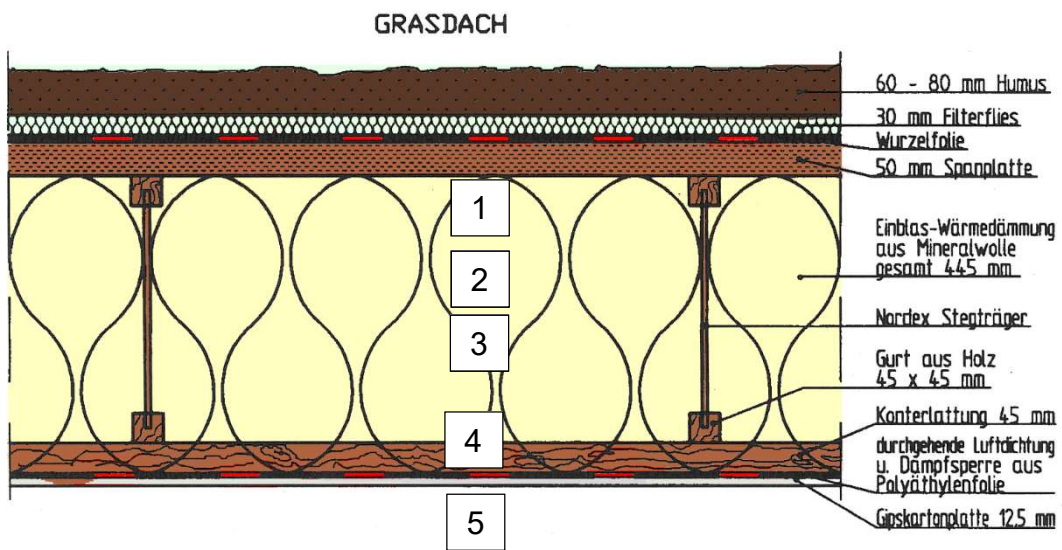
Abbildung 41: Dachaufbau und Messpunkte für Temperatur und relative Feuchte

Für die Dauermessung wurde ein durch einen Mikroprozessor gesteuertes Messdatenerfassungssystem entwickelt. Damit wird in verschiedenen Tiefen der Dämmschicht der zeitliche Verlauf der relativen Feuchte und der Temperatur erfasst (Abbildung 41). Die Temperaturmessungen haben eine Messtoleranz von etwa 0,3 K, die Feuchtemessungen von < 1,5 % rel. Feuchte (Sensirion Sensor SHT 75).

Parallel dazu wird mit den gemessenen gleichen Randbedingungen ein hygrothermisches Simulationsmodell berechnet. Erste Auswertungen lassen eine gute Übereinstimmung von Messwerten und Simulationsdaten erkennen (Abbildung 42). Beide zeigen nach 25 Jahren, dass es bisher *nicht zu kritischen Auffeuchtungen* gekommen ist. Allerdings lässt sich wegen der Kürze des Messzeitraumes anhand der bisher erfolgten Messungen noch nicht entscheiden, ob der quasistationäre Gleichgewichtszustand bereits erreicht wurde. Die Messungen werden daher auch in den folgenden Jahren fortgesetzt.

- Der Warmdachaufbau verhält sich im Rahmen der Messgenauigkeit so, wie nach der hygrothermischen Simulation mit realitätsnah gewählten Randbedingungen zu erwarten.
- Die Feuchtegleichgewichte stellen sich bei einem solchen Aufbau erst nach einigen Jahrzehnten ein.
- An jeder Stelle des überall unbeschädigten Aufbaus, auch an der kritischsten Stelle (das ist unmittelbar unter der Spanplatte) ergeben sich sowohl aus der Messung als auch nach der Simulation zu keinem Zeitpunkt bedenkliche Werte für die Materialfeuchtigkeit, der Januar-Wert liegt um 12,7 Massenprozent Materialfeuchte (✓ bis zu 15% wären an dieser Stelle unbedenklich).

Trotz ungünstiger Orientierung (Norddach!) und längeren Perioden mit nahezu 100 % a_w -Wert im Außenbereich (Substrat des Gründaches) ist der hier vorliegende Aufbau seit 25 Jahren schadensfrei und von allen Feuchtwerten her unkritisch. Eine höhere Austrocknungsreserve im Schadensfall ließe sich durch Verwendung heute verfügbarer feuchteadaptiver Dampfbremsen auf der Innenseite oder/und durch Verwendung eines kapillaraktiven Einblasdämmstoffes (z.B. Zellulose-Dämmstoff) erzielen. Auch bei diesen Lösungen ist eine sorgfältige Luftdichtheit jedoch der entscheidende Schlüssel zur Schadensfreiheit der Konstruktion. Gleichfalls entscheidend ist es, auf das Einhalten eines Mindestgefälles zu achten – stehende Wasserpfützen sind auf Dauer für einen solchen Aufbau (wie für jeden anderen Aufbau) nicht zuträglich. Eine noch höhere Sicherheit würde hier nur durch einen hinterlüfteten Dachaufbau erreicht, der aber erheblich höhere Investitionskosten erfordert. Diese Aussage gilt unabhängig von der verwendeten Dämmdicke.

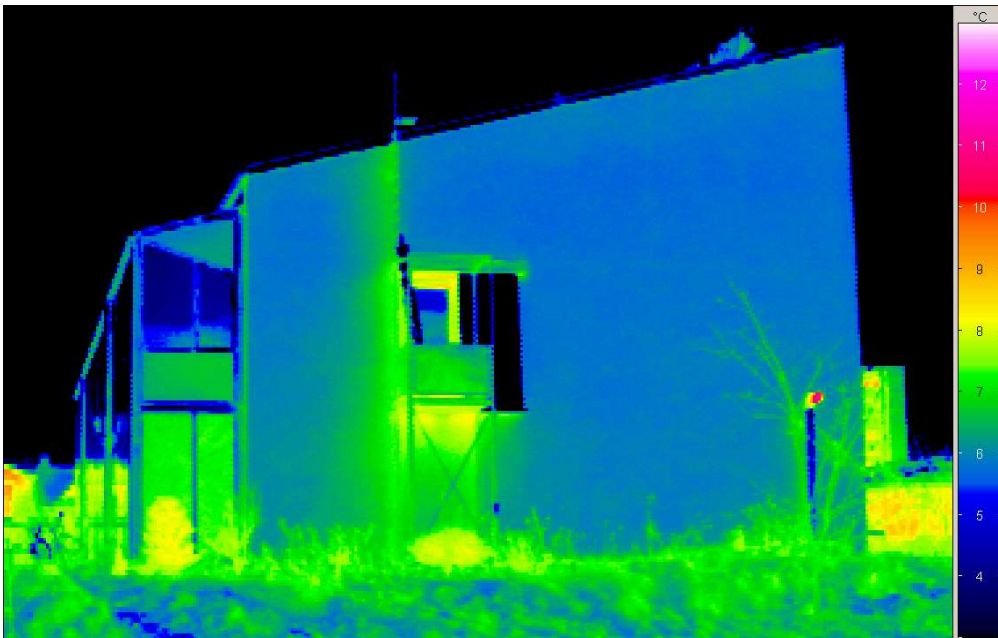
Im Vergleich der Aufnahmen vom 01.01.2001 und vom 01.01.2016 ist der Einfluss des Strahlungswetters auffällig erkennbar. Bei klarem Wetter (Januar 2001) blickt man im IR-Spektrum bei 5 bis 15 μm bis weit in die Atmosphäre, die in hohen Lagen sehr kalt ist. Die Gegenstrahlung aus der Atmosphäre ist deshalb an einem solchen Tag sehr gering. Dadurch gibt es zwar eine hohe thermische Abstrahlung der Oberflächen – jene, die direkte Sicht zum Himmel haben, bekommen jedoch nur wenig Energie zurückgestrahlt. Dies wirkt sich in Abbildung 43 auffällig an zwei Details aus:

ratur bis auf 8°C ansteigend) und links neben der Leiter (grünes Band) erkennbar. Es handelt sich hier *nicht* um Wärmebrücken. Die gegebene Erklärung bestätigt sich augenscheinlich, wenn im Vergleich dazu Abbildung 45 vom 01.01.2016 betrachtet wird – hier ist der Himmel nicht entscheidend kälter als die Umgebung und die Verschattungseffekte der IR-Strahlung entfallen vollständig.

- 2) Die Aluminium-Oberfläche des Schiebeladens erscheint extrem kalt (Abbildung 43) – das ist aber allein darauf zurückzuführen, dass diese Oberfläche den kalten Nachthimmel reflektiert: In Wahrheit sieht die Kamera hier den Himmel. Im Bild vom Januar 2016 ist der Schiebeladen demontiert.

Abbildung 43: Thermographiebild der Westfassade (2001); die Temperaturen auf der wärme-gedämmten Außenwand sind sehr gleichmäßig. Auffällig ist der IR-Schatten-wurf von Balkon, Leiter und Fortluftrohr; da es sich um eine klare Nacht han-delte, sind die Abstrahlungseffekt in den kalten Nachthimmel hier besonders auffällig. Ebenfalls gut erkennbar ist die Nachthimmel-Reflexion auf der Alu-minium-Oberfläche des Dämmschiebladens (1. OG neben der Fenstertür).

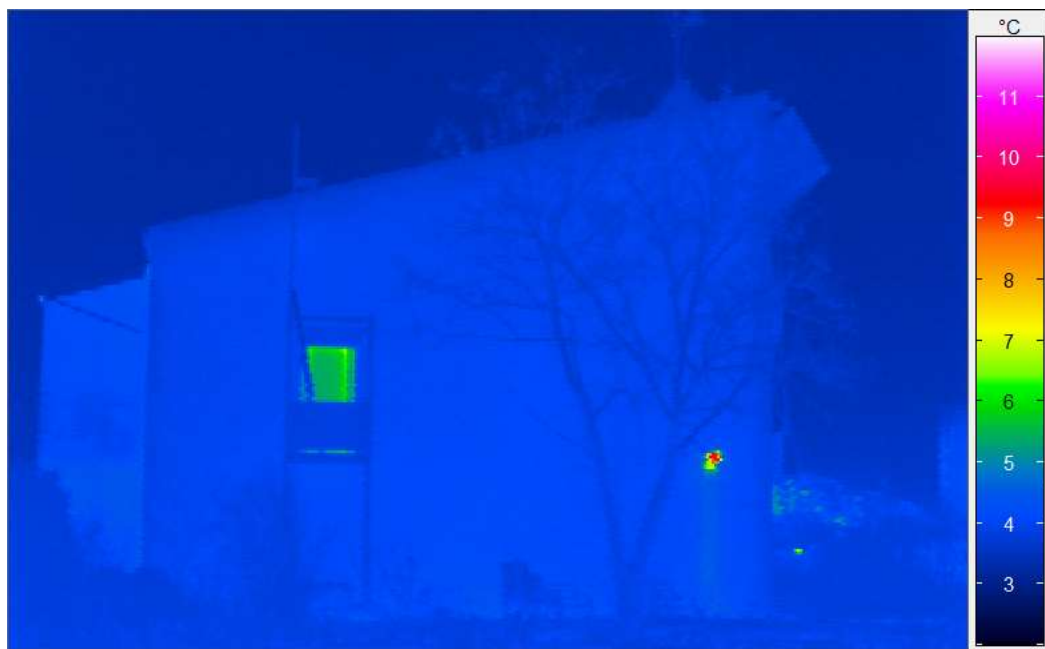
Abbildung 45: Thermographie der Westfassade vom 01.01.2016. Durch den bedeckten (und damit weniger kalten) Himmel entfallen hier die auffälligen Reflexionseffekte gegenüber der Aufnahme von 2001. Weiter erkennbar sind der Fortluftauslass (roter Fleck) und das Nachbargebäude im Hintergrund. Entfallen ist der Schiebeladen. Oben rechts an der Fassade blickt man hinter die neu installierte Photovoltaikanlage. Vor der Fassade ist ein Baum hochgewachsen. Für die gedämmte Fassade, die Anschlüsse zum Dach, die Integration des Fensters zeigt das Bild in der gesamten Fläche eine vollständig homogene Temperatur: Es gibt keinerlei Hinweise auf Wärmebrücken (keine Setzungen, Abrisse o.ä.) oder veränderte Materialeigenschaften.

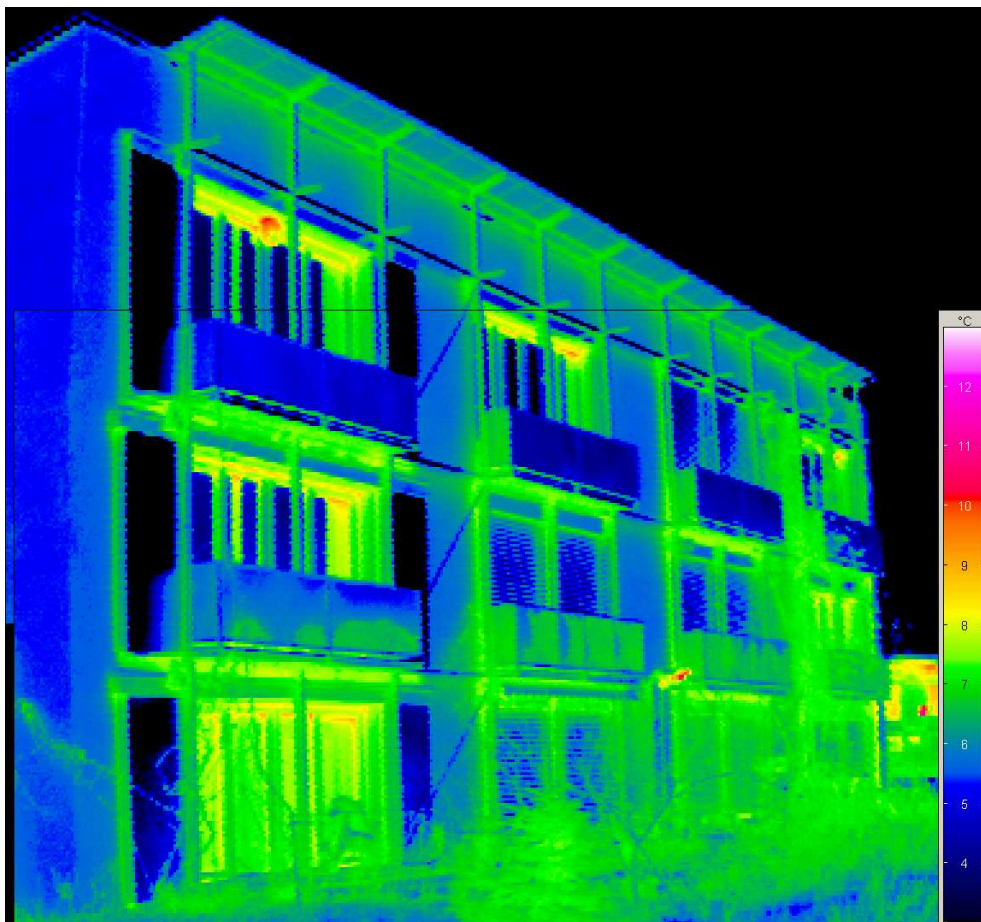
2. Das unterschiedliche Strahlungsklima an den beiden Tagen lassen die verschiedenen Oberflächen-Emissivitäten erkennen: Am 01.01.2001 entstand ein kontrastreiches Bild durch die unterschiedliche Auskuhlung infolge der Abstrahlung an den kalten Nachthimmel: Insbesondere reflektieren in Abbildung 46 die Scheibenoberflächen von Ober- und Dachgeschoss den kalten klaren Himmel; diese Reflexion verdeckt alle Unterschiede in den Verglasungseigenschaften - (zu beachten ist, dass in Haus II und III die Außenjalousien geschlossen sind). Wegen des geringeren Strahlungsklimakontrastes am 01.01.2016 sind hier in Haus IV die Unterschiede im Bereich der Fenster besser erkennbar: deutlich zeichnen sich die Unterschiede der Dämmwerte von Außenwand (sehr gut), Fensterrahmen (gut), Fensterglas (von Scheibe zu Scheibe etwas unterschiedlich) und Randverbund (erhöhte Verluste, Temperatur steigt bis über 7 °C an) ab.

Auch in den Thermographien der Südfassade gibt es keinerlei Hinweise auf erhöhte Wärmbrücken-Verluste oder Materialermüdung. Die Außenwand-Außenoberfläche

zeigt ein vollständig homogenes Temperaturfeld, das auch an den Kanten, den Übergängen zu Dach und Grund und an den Fensteranschlüssen nicht gestört ist. Der Vergleich mit frei stehenden Flächen (z.B. die Balkonbrüstungen, Pflanzen vor dem Haus und die Oberflächen der PV-Paneele) zeigt außerdem, dass die Wärmeverluste extrem gering sind – die Oberflächentemperatur ist kaum höher als die der frei stehenden Objekte. Die Ergebnisse für die Fenster werden im gesonderten Kapitel noch gesondert analysiert – allerdings kann auch hier schon zusammenfassend gesagt werden, dass trotz des verbauten Alu-Randverbundes die Verluste extrem gering sind – und sich dies auch 25 Jahre nach Bauerstellung immer noch ausgezeichnet abbildet.

Abbildung 46: Gesamtansicht der Südseite in der Thermographie vom Januar 2001. Warme Flecken bilden die Auslassöffnungen der Fortluft der Lüftungsanlagen und die Elektronik der Schiebeläden. Die Metalloberflächen der Dämmschiebläden reflektieren den kalten Nachthimmel. Die IR-Verschattung durch die Balkonüberstände ist klar erkennbar.

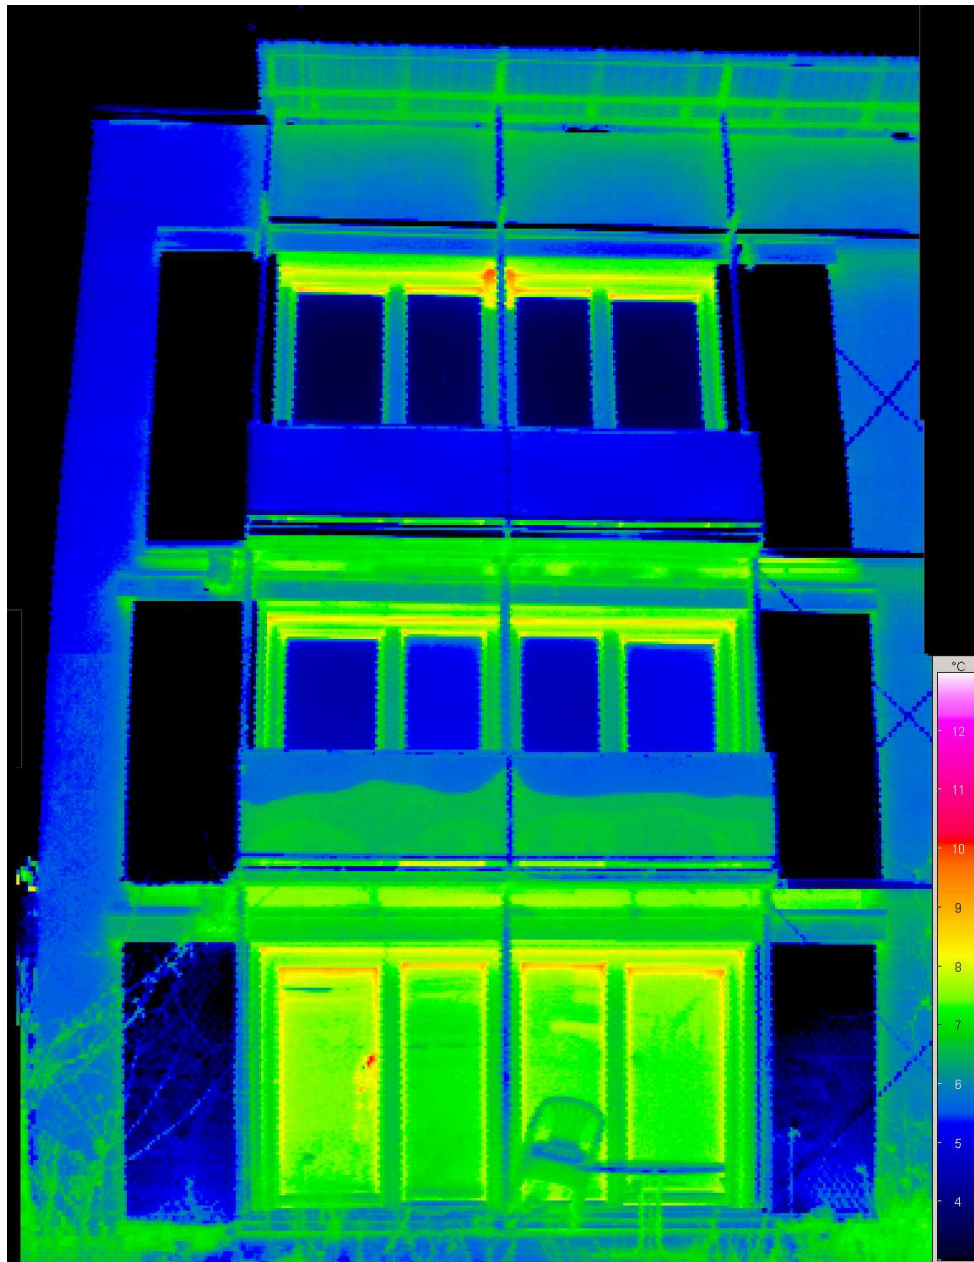
Abbildung 51: Die Thermographie vom 01.01.2001 zeigt die Südseite von Haus IV EG bis DG (zusammengesetztes Bild). Gut erkennbar sind die kräftig kalt reflektierenden Schiebeläden. In der linken unteren Fensterscheibe ist ein thermisches Spiegelbild des Thermographen sichtbar.

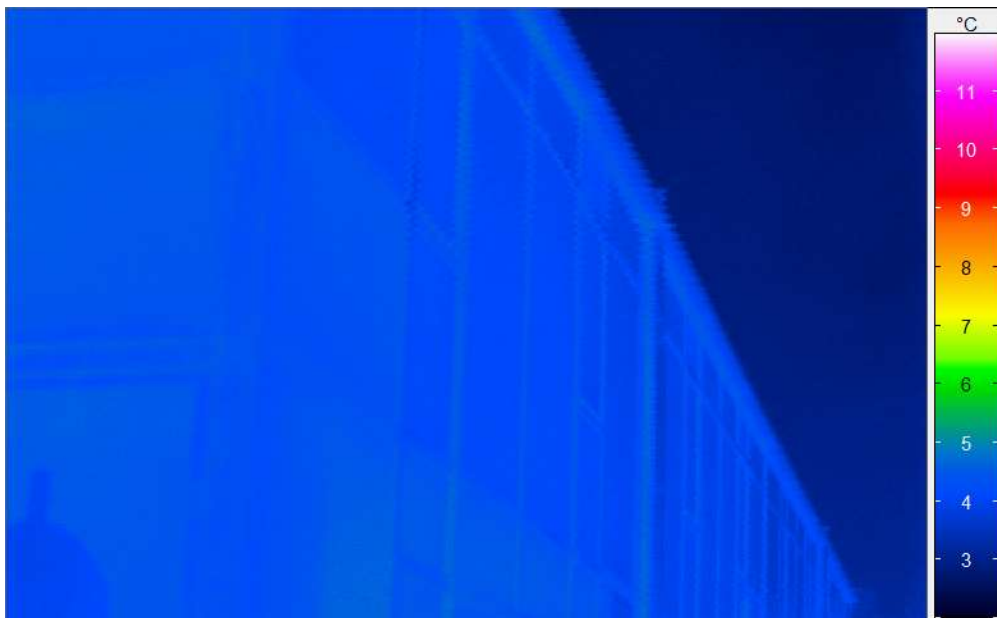
In Abbildung 56 sind vielfältige Spiegelungen von Nachbargebäuden, Bäumen und Pflanzungen in den Glasscheiben des Vorbaus erkennbar (Aufnahme vom 01.01.2001); dies ist wieder bedingt durch das kontrastreiche Strahlungsklima in dieser klaren Nacht. Dagegen wirkt Abbildung 58 vom 01.01.2016 geradezu „langweilig“, weil hier auch alle reflektierten Oberflächen nahezu einheitliche Temperaturen haben.

Abbildung 58: Thermographie vom Januar 2016: Glasvorbau auf der Nordseite. Wegen des trüben Wetters sind hier keine ausgeprägten Reflexionen erkennbar. Die Oberflächentemperatur liegt sehr nahe an der Außenlufttemperatur; daher setzt sich hier die Frischluftansaugöffnung (Gitter) kaum ab.

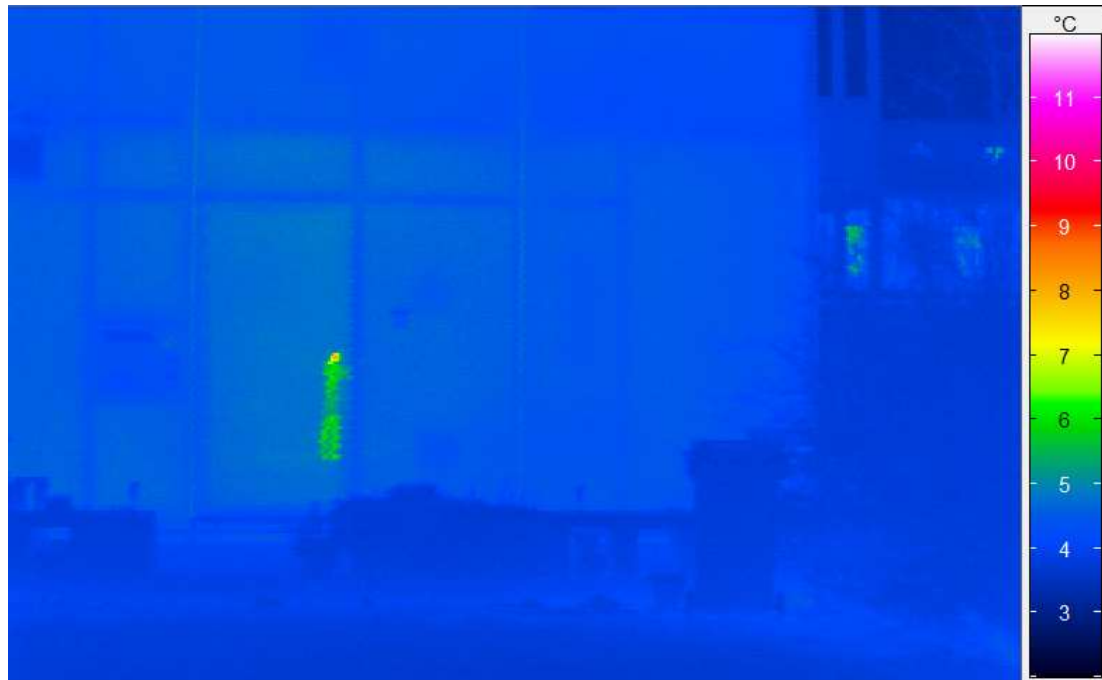
Abbildung 59: Die Aufnahme zeigt das Erdgeschoss und den unteren Teil des Obergeschosses des nördlichen Glasvorbaus, Nordwestseite (01.01.2016). Auf der rechten Seite im Hintergrund sind Nachbargebäude, im Vordergrund Blumenkrüge und eine Mülltonne (Oberflächentemperatur 3,8 °C) zu erkennen. Die Glas-Außenoberfläche erscheint geringfügig wärmer (4,4 °C), dies ist eine Folge von drei etwa gleichermaßen beitragenden Effekten: 1) Die Emissivität (Abstrahlvermögen) von Glas ist etwas geringer als das der meisten anderen Oberflächen 2) Diese Oberfläche reflektiert vor allem Wärmestrahlung von Nachbargebäuden, die leicht höhere Oberflächentemperaturen haben 3) aufgrund von thermischer Trägheit ist es im Glasvorbau in der Frühe (immer noch vom Vortag) etwas wärmer als in der Außenumgebung. Auffällig ist hier allein das thermische Reflexionsbild des Thermographen. (links leicht unterhalb der Bildmitte).

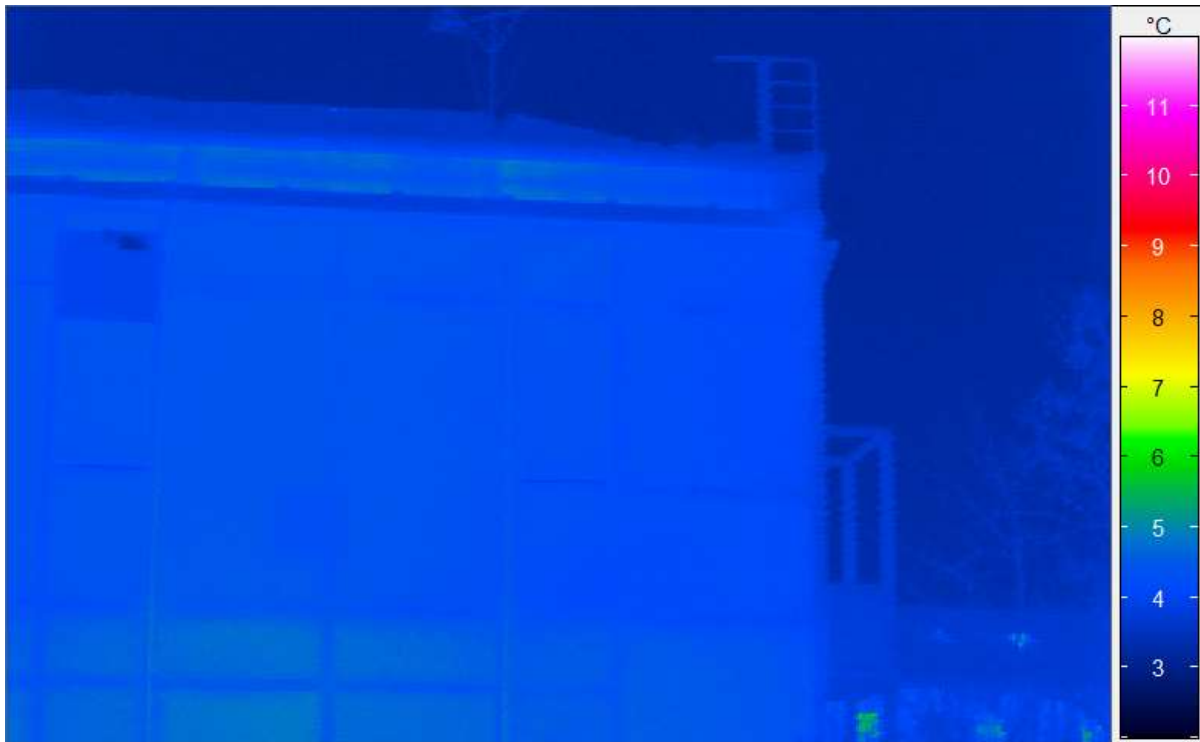
Abbildung 60 zeigt zumindest eine flache Aufsicht auf das Gründach. Auch dessen Oberflächentemperatur ist sehr homogen. Es gibt keinerlei Hinweise für verminderte Wirksamkeit der Dach-Wärmedämmung, auch nicht an den Anschlusspunkten zur Außenwand.

Abbildung 60: Obergeschoss des Glasvorbaus, Nordwestseite am 01.01.2016. Hier ist auch die Dachoberfläche mit einer sehr gleichmäßigen Temperatur von 3,6°C erkennbar. Die Gegenstrahlungstemperatur des Nachthimmels lässt sich zu 3,2°C bestimmen. Die Strahlung stammt aus relativ niedrig liegenden Luftschichten: Es herrschte zum Zeitpunkt der Aufnahme zwar kein Bodennebel, aber die Wolkenuntergrenze lag sehr niedrig.

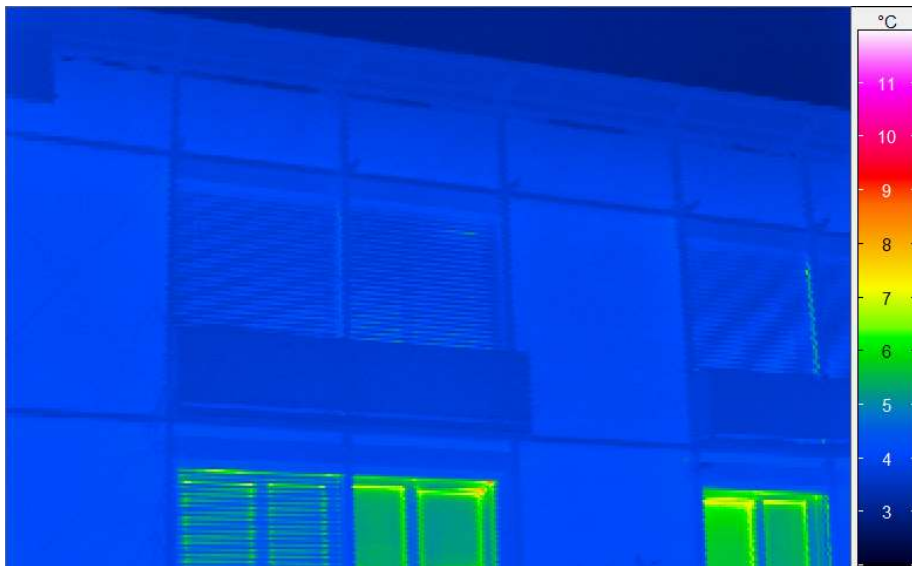
Der **Anschluss Außenwand/Dach** ist umlaufend wärme gedämmt und wärmebrückenfrei geplant und ausgeführt. In Abbildung 62 ist die Thermographie im Bereich des oberen Abschlusses der Südfassade dokumentiert. Es gibt auch hier keinerlei Hinweis auf erhöhte Wärmeverluste – der wärmebrückenfreie Anschluss funktioniert auch nach 25 Jahren wie geplant (berechneter linearer Wärmbrückenverlustkoeffizient $-0,061 \text{ W}/(\text{mK})$). Erkennbar sind hingegen die metallischen Strukturen (Verblechung des Dachrandes, verzinkte Stahlträger der Balkontragkonstruktion) durch ihre höhere IR-Reflexion und die dadurch sichtbare Spiegelung kälterer Umgebungsbereiche. Die Anschlusslösung ist einfach und kostengünstig ausführbar, offensichtlich dauerhaft beständig und von bestmöglicher thermischer Qualität. Sie kann daher für den Bereich AW/Dach im Massivbau generell empfohlen werden.

Abbildung 62:
Anschluss Außenwand/Dach am First (vom 01.01.2016): Erwartungsgemäß fallen die äußeren Oberflächentemperaturen an der Kante leicht ab (Geometrie-effekt). Der deutlich dunklere Streifen ist allerdings ein Reflex des Himmels an der metallischen Dachrandeinfassung

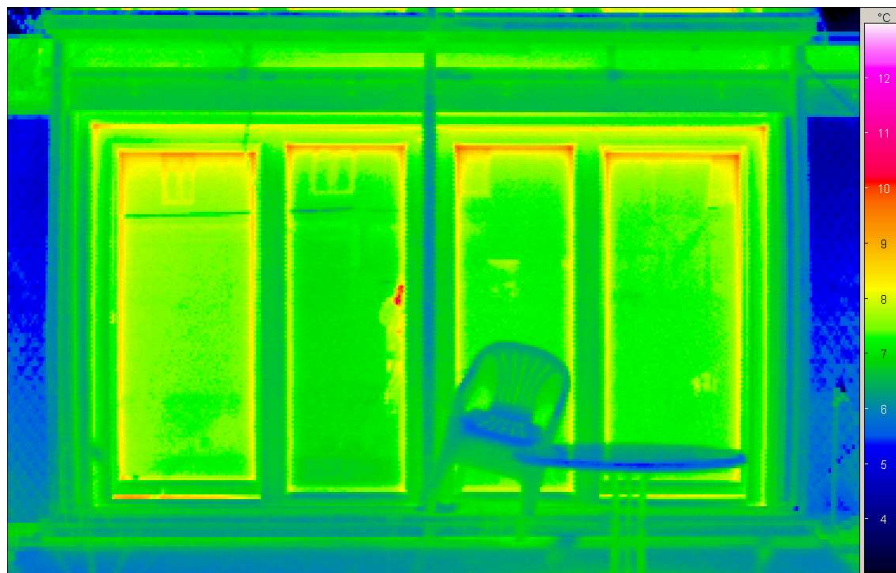
Abbildung 66: Januar 2001: Die Fenster im EG von Haus IV. Stuhl und Tisch im Vordergrund können für Referenzzwecke (Oberflächentemperatur im freien stehender Flächen) verwendet werden. Deutlich ist die Temperaturerhöhung am Scheibenrand (Aluminium-Randverbund) erkennbar. Auch die Oberflächen-Prägestruktur auf den Schiebeläden zeichnet sich ab (rechter und linker Bildrand).

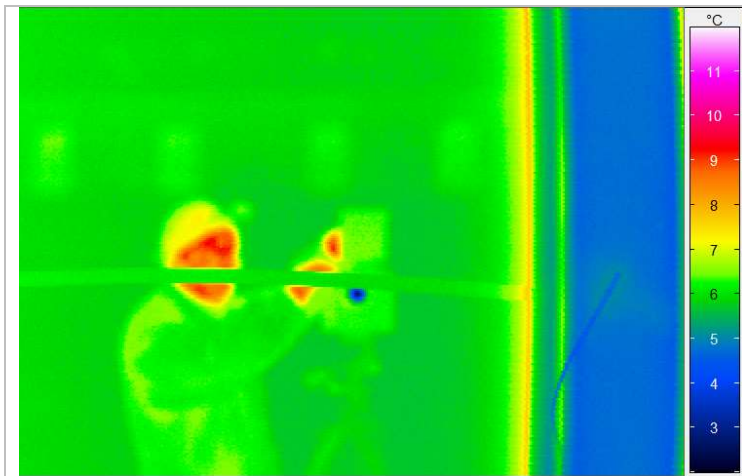
Abbildung 68: Das erste Südfenster von Westen im EG im Detail. Zu beachten ist die IR-Spiegelungen auf der Scheibe. Diese werden durch den Kreppband-Streifen unterbrochen, der ein höheres Emissionsvermögen und nur diffuse Reflexion aufweist. Deutlich erkennbar ist die Temperaturerhöhung am Glasrand durch den Aluminium-Randverbund, der trotz des hohen Glaseinstandes durchschlägt. Die blaue Linie am Rahmen rechts gehört zu einem Pt100-Temperatursensor, der zur Kalibrierung eingesetzt wurde und der zum Zeitpunkt der Thermographie 5,88°C anzeigte. Die von der Thermographiekamera ausgewiesenen Werte liegen durchweg um etwa 1 Kelvin niedriger (das liegt im Rahmen der ausgewiesenen Messgenauigkeit der Kamera; die relative Genauigkeit zwischen Bildpunkten ist deutlich höher).

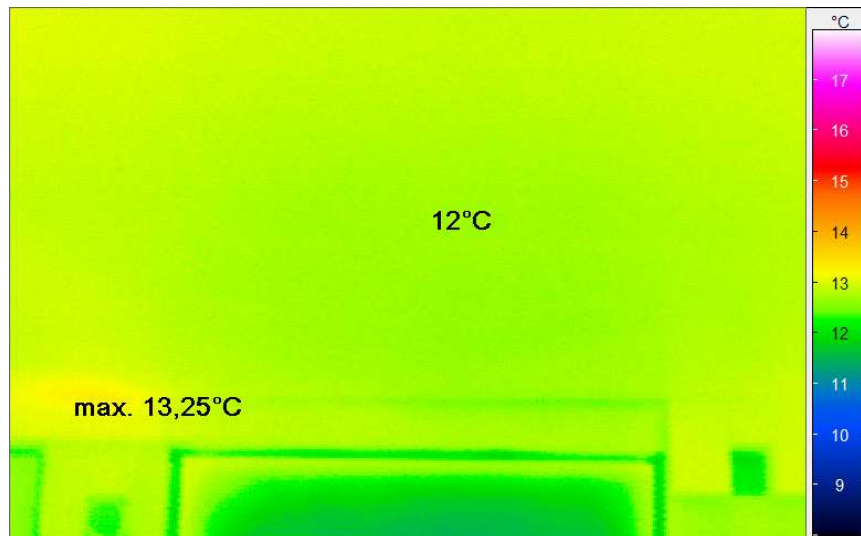
Im Keller stellen sich im Januar durch die nachströmende Wärme über die Kellerdecke und aus dem vom Vorjahr noch warmen Erdreich Temperaturen zwischen 11 und 13 °C ein. Abbildung 70 und Abbildung 71 zeigen, dass die Kellerdeckendämmung in der Fläche einen nur geringen Wärmeverlust zum Keller hin aufweist. Die an der Oberfläche gemessenen Temperaturen liegen nur wenig über den Temperaturen des jeweiligen Kellerraumes. Wärmequellen im Keller, wie z.B. die Kellerbeleuchtung, haben sich kontrastreich durch ihre hohen Oberflächentemperaturen ab. Die Kellerbeleuchtung bestand zum Zeitpunkt der Aufnahme aus vier Kompakt-Fluoreszenz-Lampen.

Abbildung 70: Die Thermographie der Unterseite der Kellerdecke (hier im nordwestlichen Kellerraum) zeigt ebenfalls sehr homogene Temperaturen, hier um 12°C. Die Deckenuntersicht ist durch eine armierte Spachtelung auf der Dämmplatte der Kellerdeckendämmung (von unten) gegeben. Diese Spachtelung weist nach Sichtkontrolle im gesamten Keller keine Veränderung gegenüber dem Neuzustand auf. Die leichte Temperaturerhöhung an der linken Bildseite rührt von dem dort durch die Dämmung durchtretenden Zuluftrohr (Wickelfalzrohr aus Stahlblech) her; die Zuluft hat eine Temperatur von um 19°C. Der Wärmeverlust durch die Kellerdecke beträgt im Mittel etwa 1,1 W/m² zum Zeitpunkt der Messung.

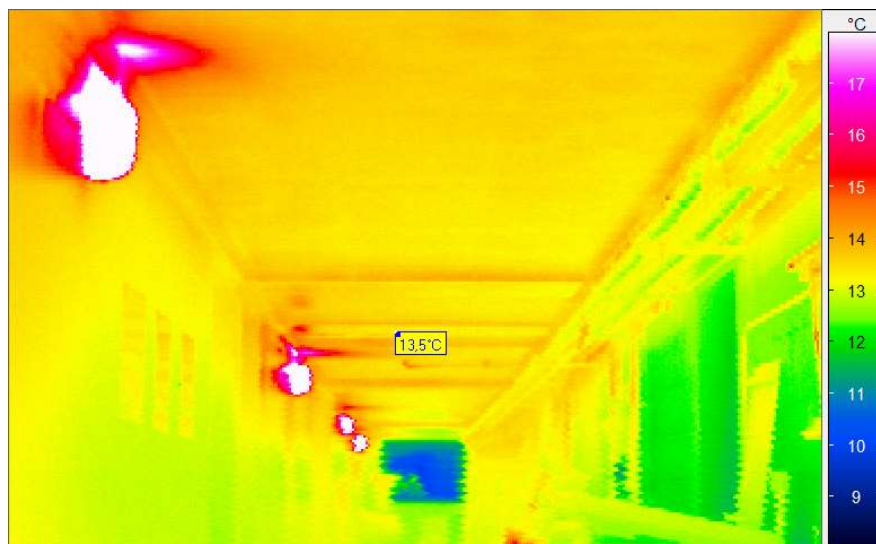
Abbildung 71: Im Mittelgang des Kellers liegen die Raumtemperaturen etwas höher. Die Kellerdecke weist hier an der Unterseite etwa 13,5°C auf. Die etwas wärmeren „Streifen“ sind geometrische Effekte (vertikale Kanten bekommen mehr Zustrahlung von der Decke selbst und weniger vom kälteren Boden). Klar erkennbar sind die Kellerlampen (links) und die von ihnen aufsteigenden Warmluftströme.

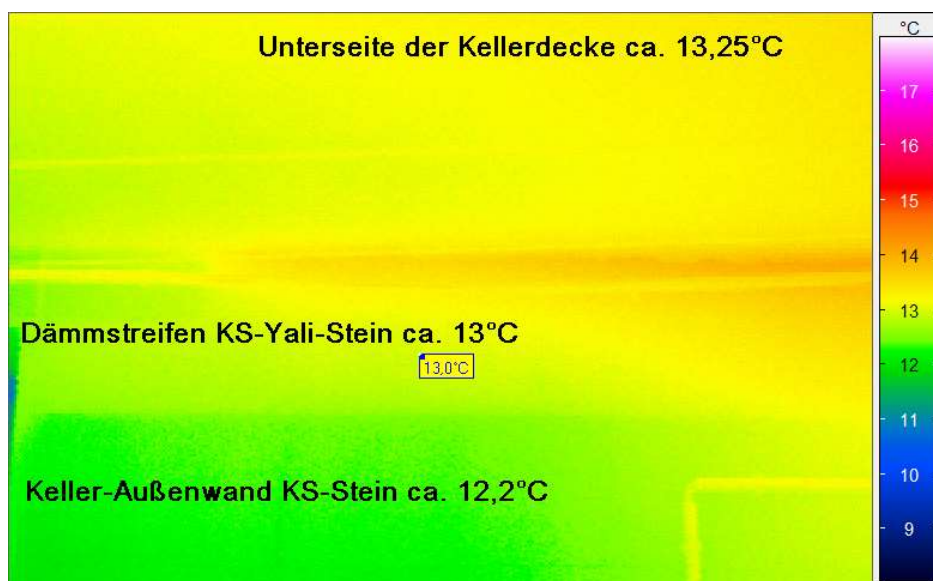
Von der Kellerseite aus lässt sich die Wirkung der thermischen Trennung durch die KS-Yali-Steine besser dokumentieren als von außen. Abbildung 73 zeigt die zugehörige Thermographie. Die (nur wenig gedämmte) Kelleraußenwand weist innen eine Oberflächentemperatur von um 12,2°C auf; an der Kellerdecke herrschen, im Wesentlichen durch den Wärmestrom von oben, ca. 13,25°C. dort, wo der KS-Yali-Stein die Kellerdeckendämmung durchdringt, liegen infolge der Wärmebrückenwirkung die höchsten Temperaturen von bis zu fast 14°C vor.

Abbildung 73: Die Thermographie zeigt die Durchtrittsstelle der Außenwand durch die Dämmung der Kellerdecke; die Wirkung des thermischen Trennsteins (KS-Yali) mit erhöhter und abnehmender Oberflächentemperatur in der Kante ist erkennbar; weil die Kellertemperatur zum Zeitpunkt dieser Aufnahme noch sehr hoch war, ist der Effekt aber nicht auffällig.

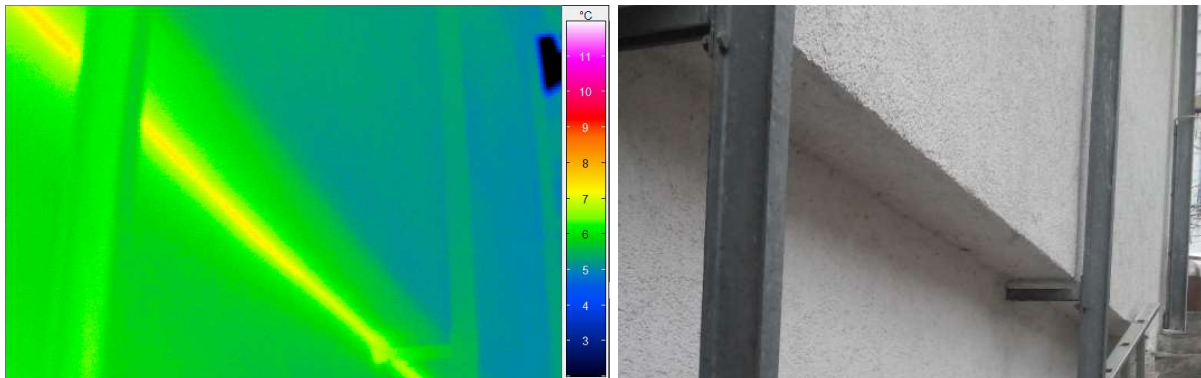
Abbildung 74: Die Aufnahme zeigt den unteren Abschluss der Außenwanddämmung im Bereich der gemeinsamen Erschließungstreppe (Ostwand), die ins Kellergeschoss führt. Unterhalb der 27,5 cm Dämmung der Außenwand zum beheizten Bereich schließt eine nur 5 cm dicke Dämmlage der Keller-Außenwand an. In der Hohlkante des Anschlusses ist die Temperatur um ca. 1 K erhöht (gelb); der zugehörige Wärmestrom kommt vor allem aus dem Keller, der zu diesem Zeitpunkt um 12°C aufwies. Die Oberflächentemperatur der gedämmten Außenwand beträgt etwa 5,5°C.

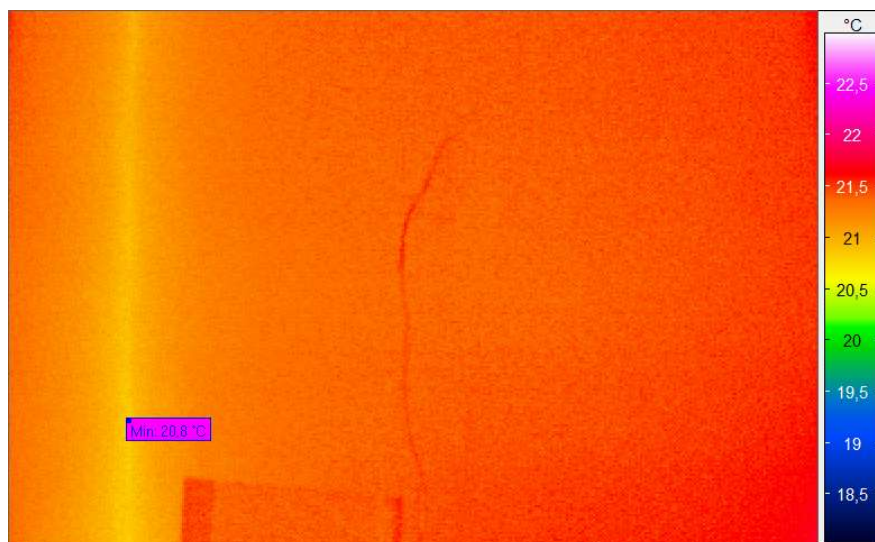
Abbildung 78: Thermogramm aus dem Arbeitszimmer, dem Raum in der Dachgeschoss Nord-west-Ecke. Die operative Raumtemperatur liegt hier um 21,5 °C; in der Kante fallen die Temperaturen bis auf minimal völlig unkritische 20,8°C ab. Das Kabel im Bild ist die Zuleitung zum Oberflächentempersensoren, der unterhalb des Wärmestromsensoren angebracht ist. Überhaupt nur im hoch temperaturlösten Bild sind die Temperaturverläufe an der Außenwandkante (geometrische Wärmebrücke Außenwand Süd an Außenwand West) erkennbar.

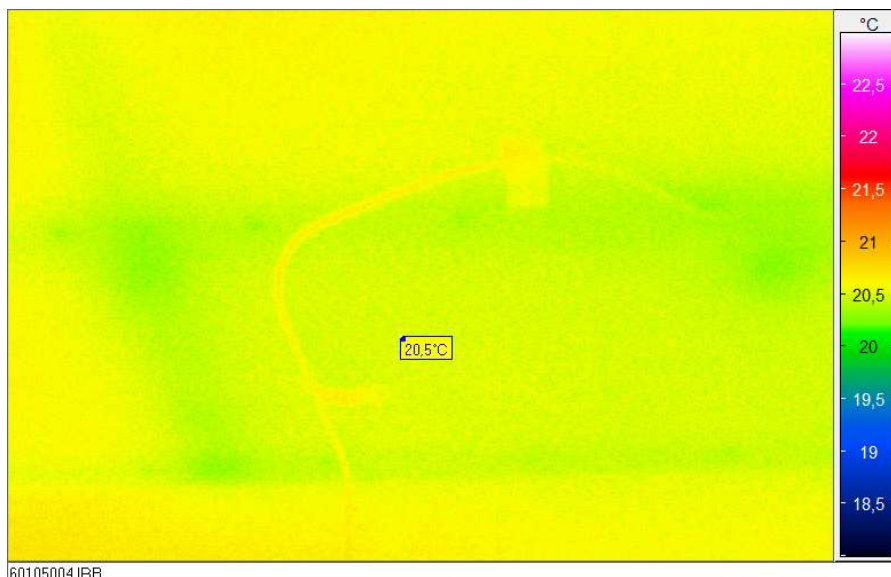
Abbildung 80: Am 05.01.2016 wurde diese hoch temperaturlaufgelöste Thermographie im Bereich der Temperatur- und Feuchtemessstelle im Dach erstellt. Neben dem Kabel der Messfühler sind die geringfügigen Temperaturabsenkungen durch die Sparren (geneigte grüne Fläche) und die Konterlattung (horizontale grüne Streifen) zu erkennen. Die Fühlerkette liegt sehr nahe an einer Konterlatte.

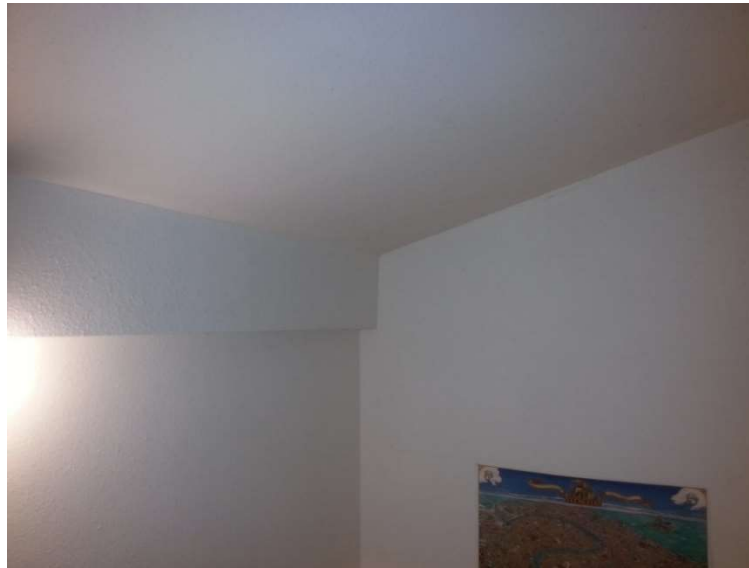
Abbildung 83: Zugehörige visuelle Aufnahme vom Bereichen des Anschlusses Dach/ Trennwand.

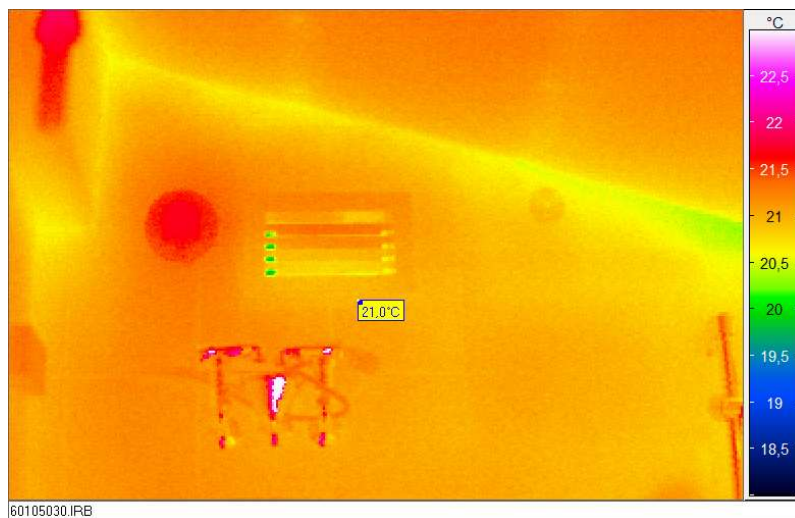
Abbildung 84: Duschbad im DG; die Temperatur im Raum beträgt etwa 21,6 °C; die Außenwand (nach Westen gerichtet) ist mit 21°C an der Oberfläche nur unwesentlich kühler. Dagegen ist die Raumlufttemperatur – ablesbar am Abluftventil, das stark umströmt wird – mit um 22°C etwas wärmer. In den verchromten Armaturen erkennt man teilweise verzerrte Reflexe des Thermographen. Die geometrische Wärmebrücke am Anschluss Wand/Dach ist deutlich ablesbar, jedoch sinken auch dort die Temperaturen nicht unter 20,6°C. Beachte: Das Licht (Energiesparlampe) war bewusst nicht eingeschaltet; die Lampe würde sonst deutlich mit einer sehr viel höheren Temperatur hervortreten (oben links). Im visuellen Bild ist daher der Reflex des Blitzes der visuellen Kamera erkennbar. Unter den hier gegebenen Randbedingungen ist im Duschbad auch bei lang anhaltenden hohen Raumluftfeuchten kein Kondensat und daher auch keine Schimmelbildung zu erwarten.
