25 Jahre Passivhaus Darmstadt Kranichstein

Passivhaus Institut Darmstadt

September 2016

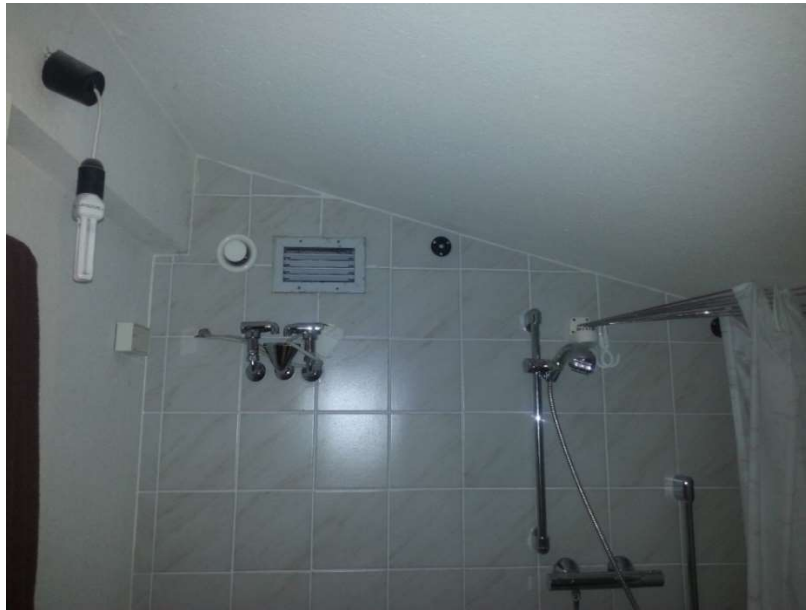
Abbildung 85: Die visuelle Inspektion zeigt auch keinen Schimmel – an keiner Oberfläche.

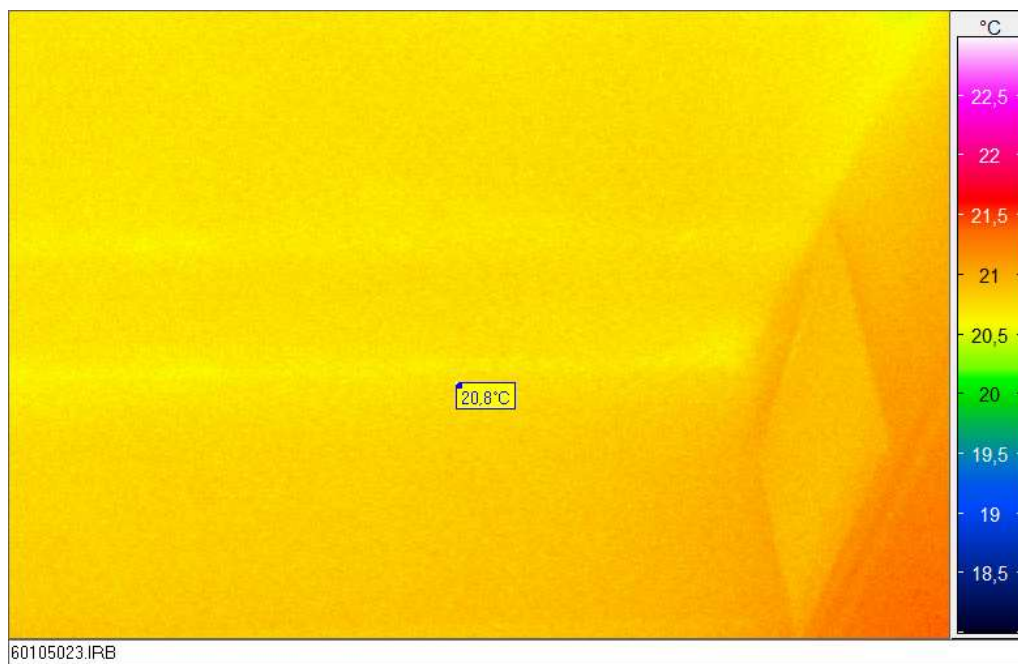
Abbildung 86: Dachanschluss im Flur DG; die Innenwandoberfläche zum Duschbad ist ein wenig wärmer als der Rest der Oberflächen im Flur; die Überströmöffnung für die Abluft hat dagegen erwartungsgemäß Raumlufttemperatur, welche der Temperatur der (leichten) Gipskartonverkleidung des Daches entspricht (20,9 °C). In der vorliegenden hohen Temperaturauflösung sind wieder die Bereiche der Konterlattung mit geringfügig höheren Wärmeverlusten erkennbar.

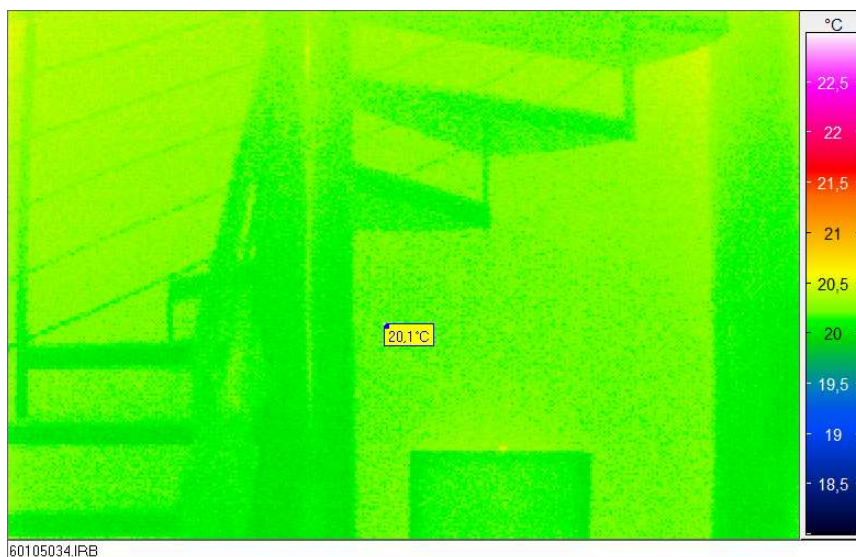
Abbildung 88: Treppenhaus mit Trennwand zum Nachbarhaus; das Temperaturfeld ist hier sehr homogen, bis auf Reflexe liegen alle Temperaturen in diesem Innenbereich zwischen 20,1 und 20,3 °C. Das ist u.a. eine Folge der Randbedingung, dass die Temperaturen im Nachbarhaus in etwa gleich hoch sind (um 20°C) wie in dieser Wohneinheit. Es gibt also keinen nennenswerten Wärmestrom zwischen den Häusern.

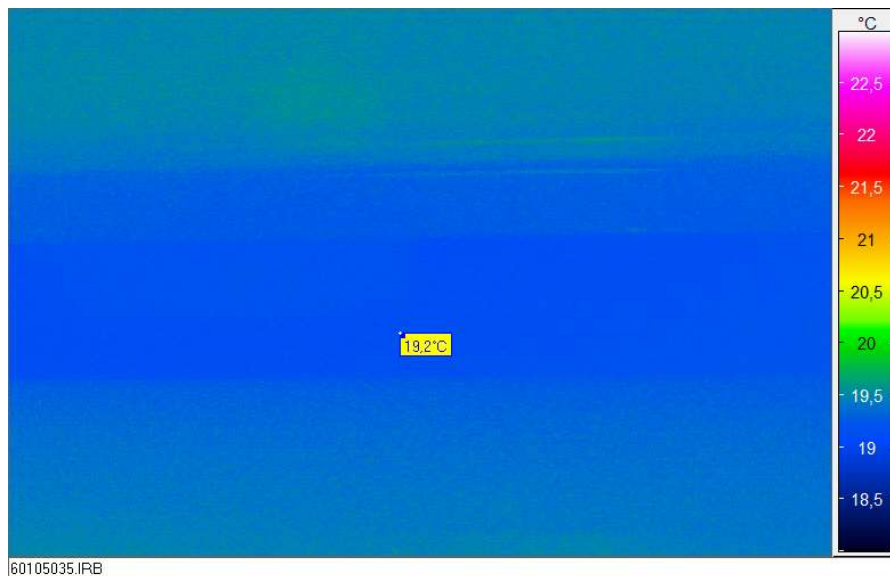
Abbildung 90: Fußboden im EG (Oberseite der Kellerdecke). Erste Treppenstufe der gewendelten Treppe. Die Temperaturdifferenzen sind hier extrem niedrig; auf der Stufe kann in etwa die mittlere operative Temperatur angenommen werden; diese beträgt hier 19,5°C. Der Fußboden liegt an der Oberfläche nur ein Zehntel Kelvin darunter. Der „dunkelblaue“ Streifen dazwischen ist der „thermische Schatten“ der Stufe. Hier sieht der Fußboden die Stufenunterseite (kälter) statt der Wand des Treppenhauses (wärmer) und ist daher geringfügig kühler (19,2 °C).

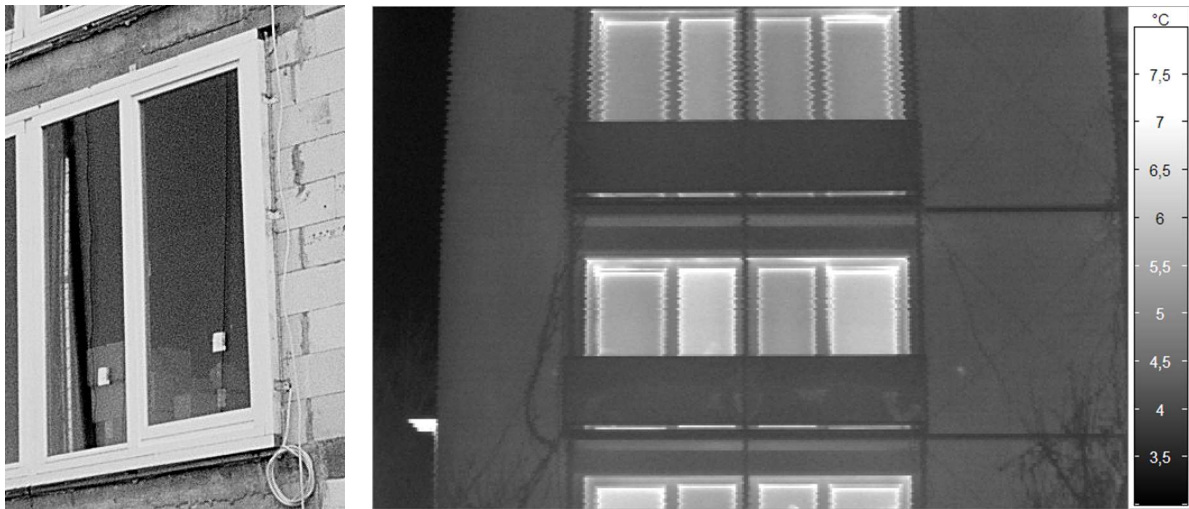
Abbildung 95: Links: Baustellenfoto 1991: Einbau der Fenster vor die gemauerte Wand. Rechts: Thermographie der Südfassade 2016 (hier in s/w Darstellung): Im Umfang der Fenster ist keinerlei Wärmebrückenwirkung erkennbar (wohl die IR-Verschattung durch den Balkon und die leicht unterschiedlichen Verglasungs-U-Werte). Links unten ist in dem Thermogramm der wärmere Fortluftauslass erkennbar.

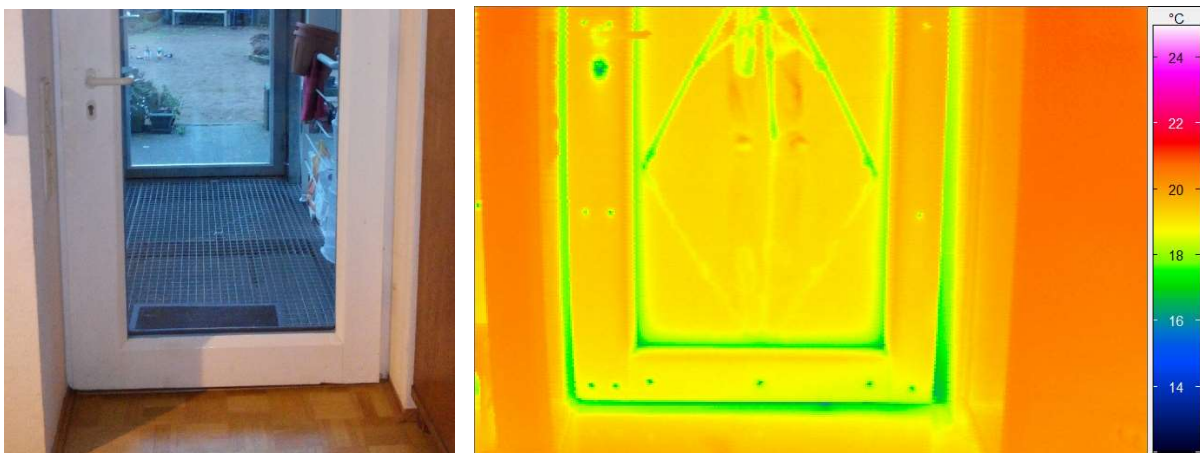
In der nachfolgenden Thermographie ist der untere Teil dieser Tür, das ist auch der Bereich, in dem im Winter die höchste Infiltration zu erwarten ist, dargestellt. Die Temperaturabsenkungen gehen nur an wenigen Stellen geringfügig über die hier zu erwartende Wärmebrückenwirkung hinaus. Alle Ergebnisse liegen durchweg im komfortablen und sicheren Bereich.

Abbildung 102: Haus-Eingangstür von innen als Foto (links) und als Thermogramm (rechts). In der Verglasung reflektieren das Stativ der Kamera und der Thermograph selber (Beine und Füße).

Die reguläre Glasoberfläche liegt bei etwa 19,0°C, Im Bereich der Wärmebrücken gehen die Temperaturen bis auf minimal 16,8°C zurück (grüner Bereich: Glasrand und Einbauwärmebrücke); alle Temperaturen sind hoch genug, um kritische erhöhte Wasseraktivitäten zuverlässig zu vermeiden. Daher findet sich auch im gesamten Bereich kein Schimmel.

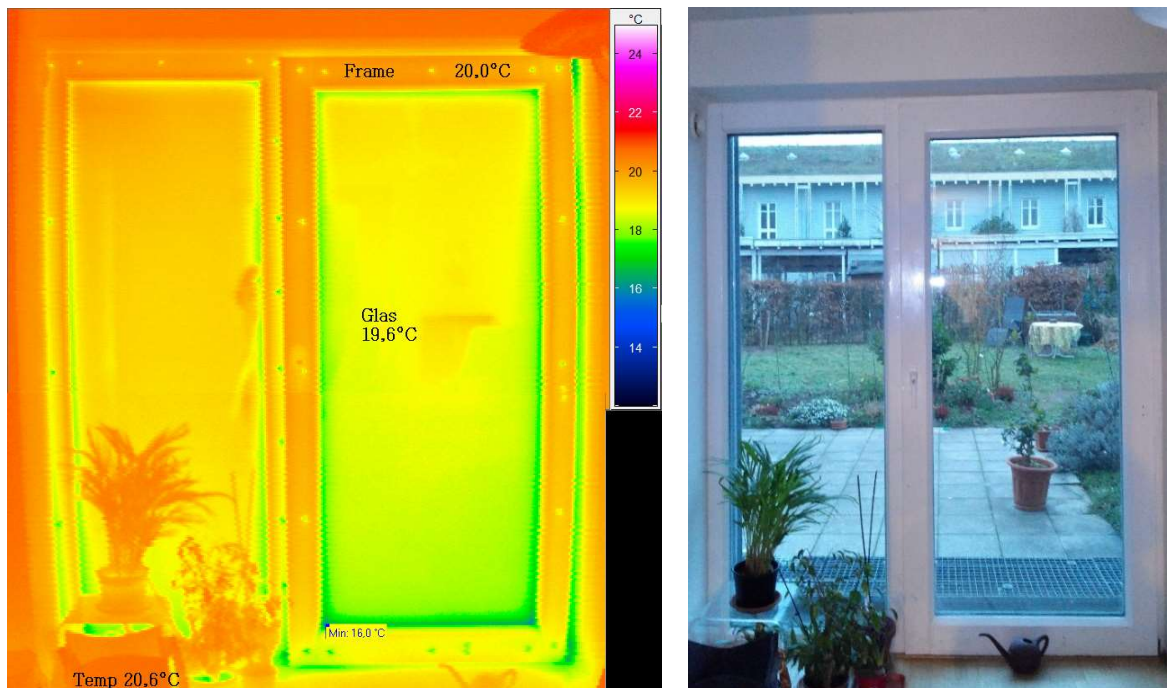
Abbildung 103: EG-Süd / Wohnzimmer in Thermogramm und Foto

Im Raum EG Süd (Wohnzimmer) lag die mittlere operative Temperatur zum Zeitpunkt der Aufnahme am 01.01.2016 bei 20,6°C (erkennbar im IR-Bild an frei stehenden nichtspiegelnden Oberflächen). Die Innenoberfläche der Verglasung weist mit im Durchschnitt 19,6°C nur ein Kelvin weniger auf, wie an dem Klebestreifen (auf der Verglasung) abgelesen werden kann. Erkennbar ist, dass der Wärmeschutz des Fensterrahmens im Regeldetail noch besser ist (Oberflächentemperatur um 20°C). Deutlich ist die Temperaturabsenkung im Bereich der Einbauwärmebrücke (z.B. am rechten Fensterrand) zu sehen. Hier ist der Blendrahmen weniger gut gedämmt und die Temperaturen gehen stellenweise auf 16,5°C zurück. Die niedrigsten Temperaturen liegen aber am Glasrand vor; wegen des Aluminium-Randverbundes bis hinunter zu 16°C. Diese Bereiche sind hygienisch unkritisch: sie liegen weit oberhalb aller für erhöhte Wasseraktivität schädlichen Werte und sie beeinflussen wegen der kleinen Flächen (weniger als 3 cm Breite) die thermische Behaglichkeit nicht. Ebenfalls auffällig sind die punktförmigen Wärmebrücken durch die Verschraubung der Innendämmschalen der Fensterrahmen. Die beiden in der folgenden Abbildung 104 markierten Schrauben (links im Bild) sind bis tief in das Holz der Rahmenkante gesetzt. Sie dienen der Materialfeuchtemessung nach dem Widerstandsverfahren. Am Vortag waren hier mit Gann Hygromette 9,1% Holzfeuchte gemessen worden – ein stabil trockener Wert.

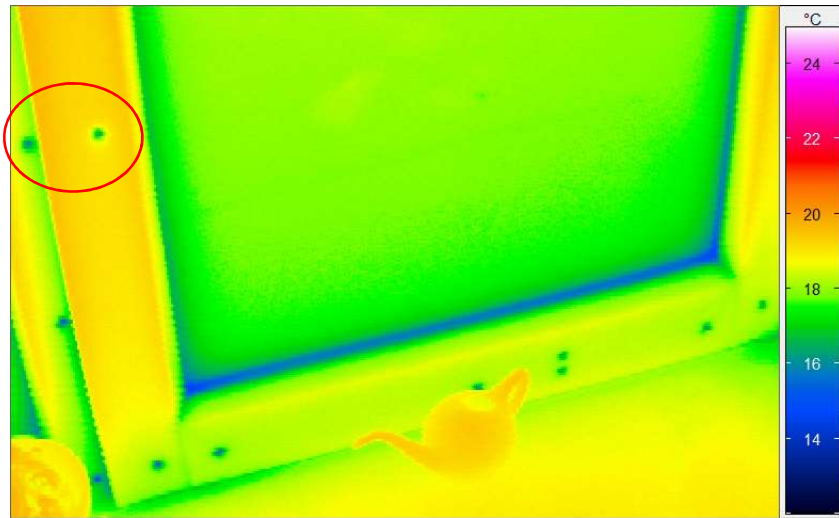
Abbildung 104: Detail-Thermographie des Wohnzimmerfensters. Markiert sind zwei Schrauben, welche zur Materialfeuchtemessung am Rahmen angebracht wurden.

Im unteren Bereich des Wohnzimmerfensters ist die reduzierte Temperatur am Glasrand in der Detailaufnahme gut zu erkennen; sie liegt nirgends unter 15°C ; die Einbauwärmebrücke ist (plangemäß) äußerst gering, um 17°C hier sind mit den Werten der zweidimensionalen Berechnung verträglich. Am Boden ist keine Kaltluftfahne erkennbar: Die Bodenoberflächentemperaturen liegen oberhalb von 19°C ab 5 cm Abstand vom Fenster. Zum Vergleich ist die Gießkanne mit im Bild, deren Oberflächentemperatur bei ca. $20,2^{\circ}\text{C}$ nur knapp unter der mittleren operativen Temperatur im Raum liegt.

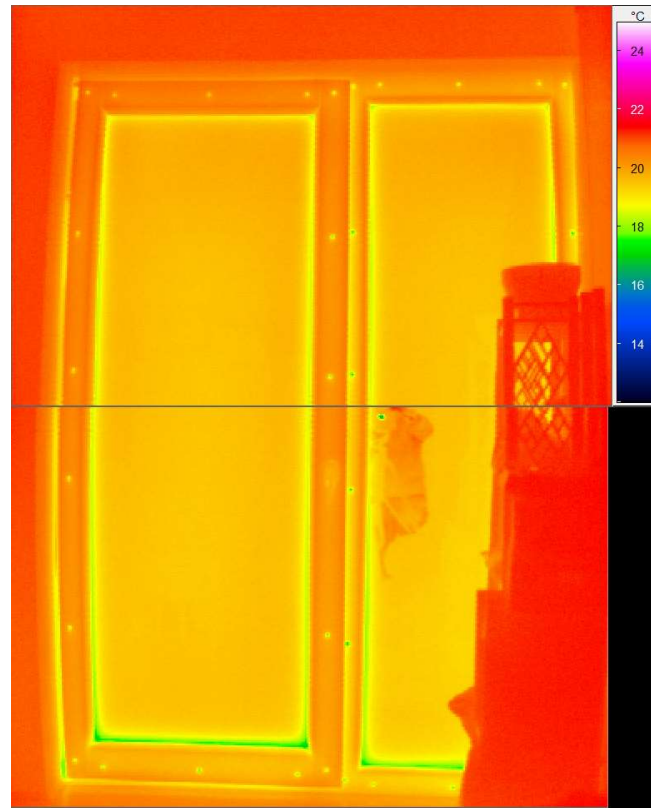
Abbildung 105: Thermographie (zusammengefügt) eines Fensters im Obergeschoss (Südfassade, östliches Fenster).

Auch im Obergeschoss wurden die Fenster von der Innenseite thermographisch untersucht. Die Abbildung zeigt links einen Öffnungsflügel, rechts eine Festverglasung des östlichen Raumes an der Südfassade. Der grüne Punkt unter der Bildmitte ist das IR-Spiegelbild des Objektivs der gekühlten Kamera. Die mittlere operative Raumtemperatur liegt bei etwa 21,3°C, messbar am Mobiliar. Die niedrigste Temperatur (Wärmebrücke durch Aluminium-Randverbund, unterer Glasrand) liegt bei ca. 17,3 °C; das ist weit auf der sicheren Seite bez. Feuchtgrenzen und Komfort. Auch alle anderen Fenster zeigen jeweils ein vergleichbares Bild; es finden sich keine Auffälligkeiten

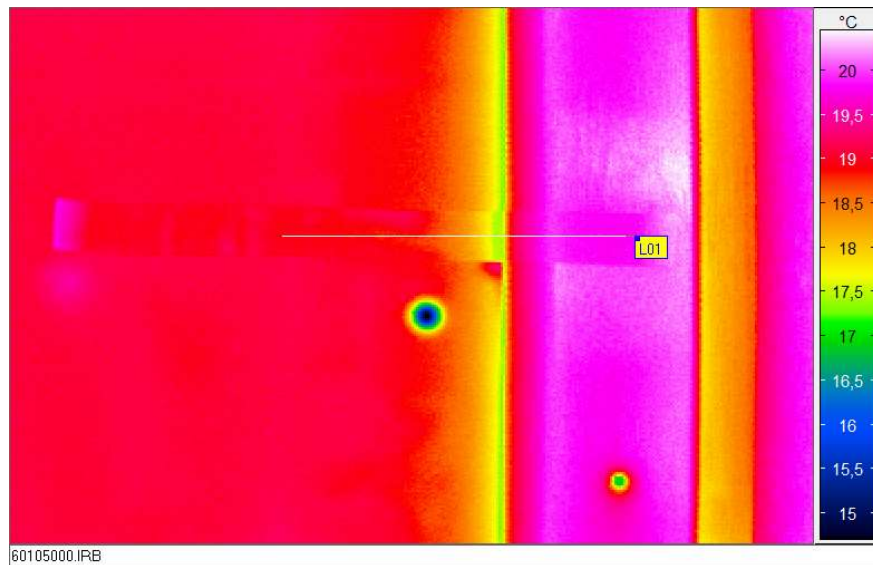
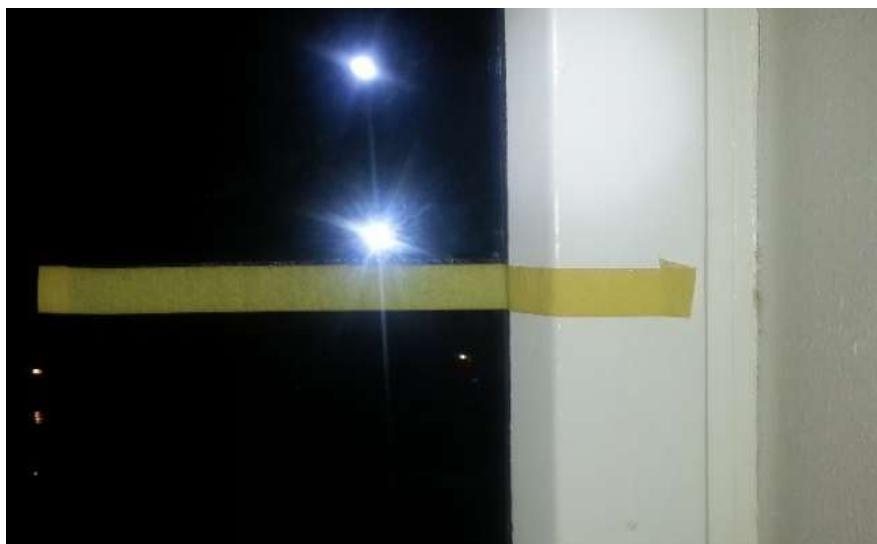
**Abbildung 106: Innenthermographie mit hoher Temporauflösung von Verglasung, Fenster-
 rahmen und Fensteranschluss im Obergeschoss und zugehöriges Lichtbild
 (unten). Das aufgeklebte Kreppband dient wieder zur ungestörten Bestimmung
 der Oberflächentemperaturen.**

Zur weiteren Klärung des Befundes wurde eine Innenthermographie mit hoher Tempe-
 raturauflösung von Verglasung, Fensterrahmen und Fensteranschluss im Oberge-
 schoss am Südfenster (erstes von Westen) durchgeführt. Ein Kreppband-Streifen
 wurde verwendet, um die direkte Reflektion an der Scheibe zu verhindern und einen
 definierten Absorptionsgrad zu erhalten.

Der Temperaturverlauf auf dem Kreppband zeigt zunächst die weitgehend konstante
 Temperatur der Glasoberfläche („center of glass“) bis zum Einflussbereich der Wärme-
 brücke durch den Abstandhalter. Die Temperatur sinkt dann bis zur Überdeckung

durch die Polyurethanschale ab, um anschließend sehr schnell wieder zu zunehmen. Der Rahmen dämmt offensichtlich deutlich besser als die Verglasung; der Blendrahmen ist allerdings auf der Innenseite nicht gedämmt; hier fallen die Temperaturen wieder auf um 18 bis 18,5 °C ab.

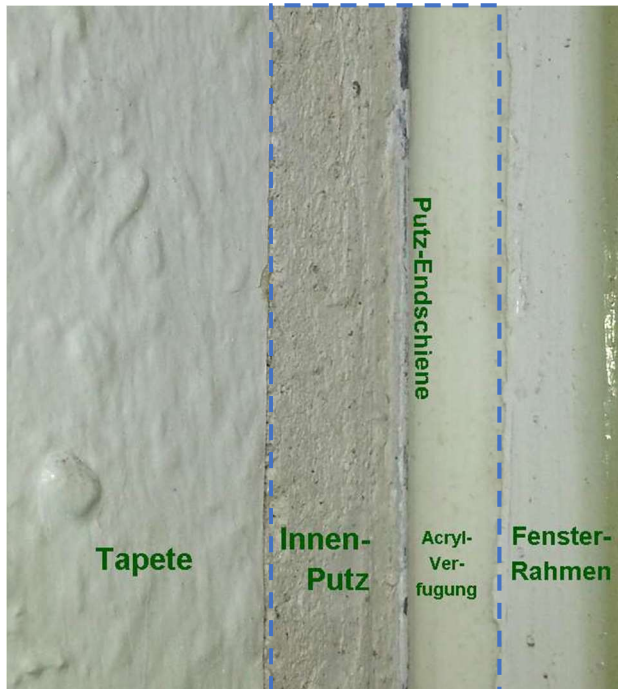
Abbildung 117:

Foto nach 25 Jahren vom Anschluss Wand – Fensterrahmen nach dem Freischneiden der Tapete (innerhalb der blauen Strich-Linie).

Erkennbar von links nach rechts: Tapete (abgeschnitten), Putz (wie er unter der Tapete liegt), Kante der Putzendschiene, Oberfläche der Acrylfuge (Breite ca. 12 mm), Lack auf dem Fensterblockrahmen. Das Bild zeigt keine Auffälligkeiten wie Ablösungen etc. Beim Drucktest am 11.02.2016 war diese Anschlussfuge an allen Fenstern rundum absolut dicht. Die Acryloberfläche federt bei Druck mit einem Finger nach wie vor elastisch ab.

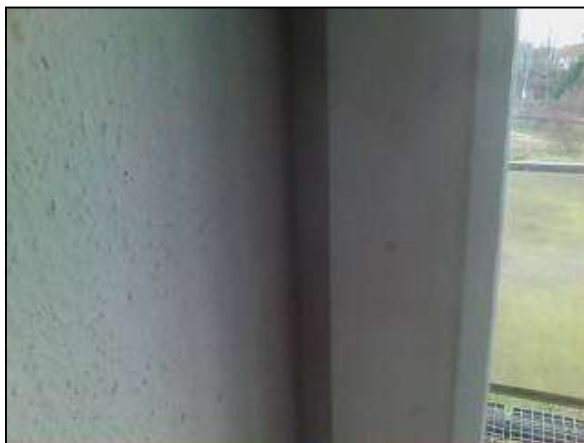
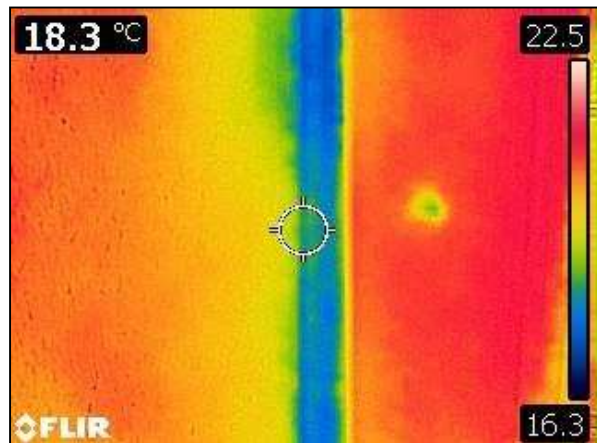
Abbildung 118: Das Thermographiebild bei 50 Pa Unterdruck zeigt die geringere Wärmedämmung im Bereich des Blockrahmens, weist aber keinen Hinweis auf eine Luftströmung auf. Etwas weiter oben und unten gibt es allerdings eine gewisse einströmende Luftmenge aufgrund der nicht mehr perfekt elastischen Fensterlippendichtung zwischen Flügelrahmen und Blendrahmen. Bei dem geringfügig kälteren Punkt auf dem Rahmen handelt es sich um den Schraubenkopf zur Befestigung der Dämmschale.

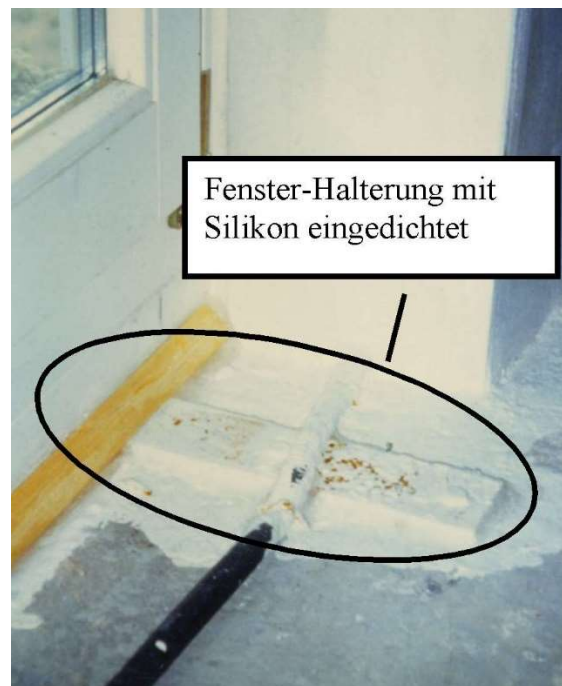
Einige kleine Restleckagen wurden bei der Nachuntersuchung wiederholt am Bodenanschluss in den Ecken der bodentiefen Fensterrahmen festgestellt. Diese Abdichtung konnten im Bauprozess aus Ermangelung geeigneterer Produkte nicht optimal gelöst werden. Es wurde mit spritzbarer Dichtmasse (Silikon) abgedichtet. Auch

hier wurde vorher ein Haftverhinderer (Stoffband o.ä.) eingelegt. Das Silikon ist während der Nutzungsphase vor UV-Licht geschützt, da der Aufbau von dem Bodenaufbau (Estrich, Fußbodenbelag) überdeckt wird. An den punktuellen Fensterhalterungen (Metalllaschen zur Lastabtragung, siehe Abbildung 121) sind kleinere Restleckagen verblieben. In der Längsausdehnung der Verbindung selber wurden keine Restleckagen festgestellt. Die Eckleckagen (Festgestellt als Sekundärleckage in der Ecke des Fußbodenbelags) wurden auch schon - in der gleichen Größenordnung - bei der Nachmessung 2001 festgestellt. Damit ist nicht davon auszugehen, dass sich über die weiteren Jahre Veränderungen einstellen werden. Insgesamt ist zu resümieren, dass auch diese nicht ganz optimale Abdichtung bis auf wenige Punkte noch luftdicht ist.

Abbildung 121: Foto vom Fensteranschluss (unten) während der Bauzeit (1991). Die Fensterabdichtung ist mit einer Dreiecksleiste ausgeführt (gelb). Zur Lastabtragung sind Stahllaschen auf dem Rohfußboden befestigt. Im Bild verläuft ein Kabelleerrohr (schwarz/weiß) über diese Lasche (beachte: Ausreichender Abstand von der Anschlussfuge).

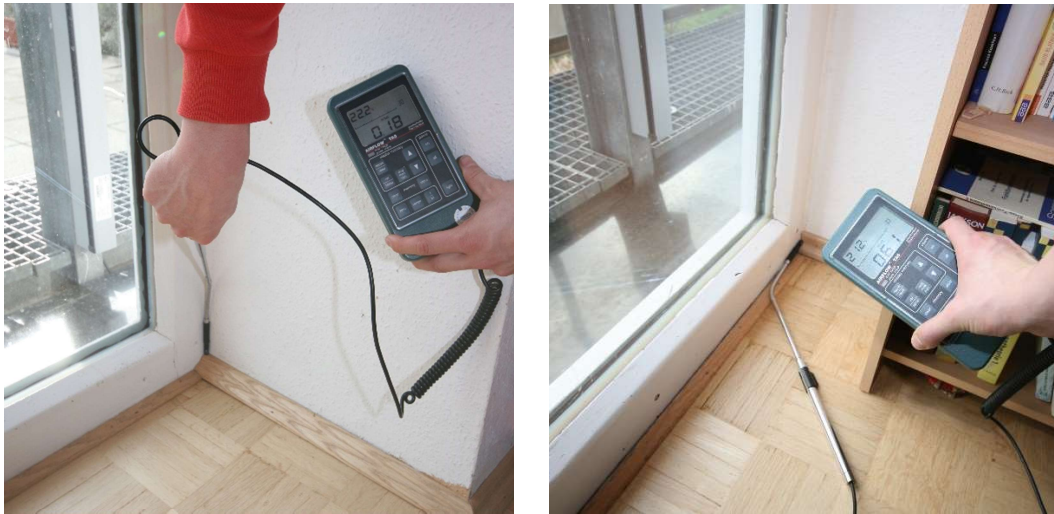
Abbildung 122: Kleine tolerierbare Restleckagen in den Ecken der Anschlusspunkte „Fenster an Betonfußboden“ bei der Blower Door Messung 2016.

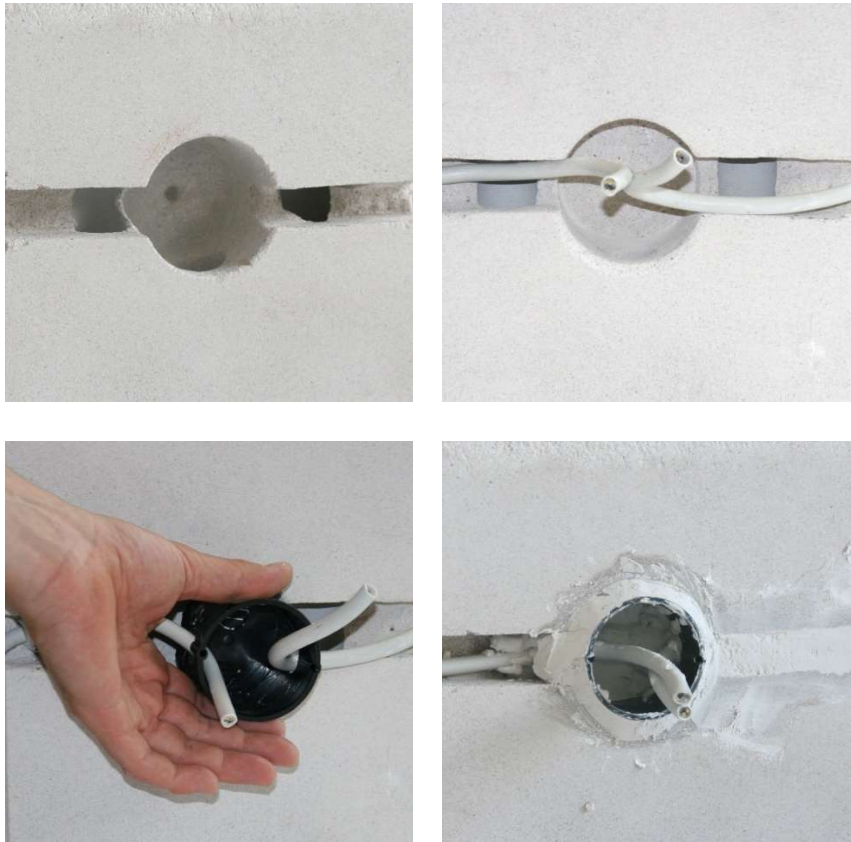
Bei der Untersuchung des Gebäudes wurden in der Regel an den Schaltern und Steckdosen keine Restleckagen festgestellt. Damit kann diese Einbauweise, auch nach Rücksprache mit Elektrofachkräften, als einfach, kostengünstig und dauerhaft empfohlen werden.

Abbildung 123: Luftdichte Montage einer Unterputzdose für Schalter- und Steckdosen mittels übergroßem Kernloch sowie Einbau nach der Verlegung der Kabel mit Gipsüberschuss in einer Kalksandsteinwand (Quelle: PHI).

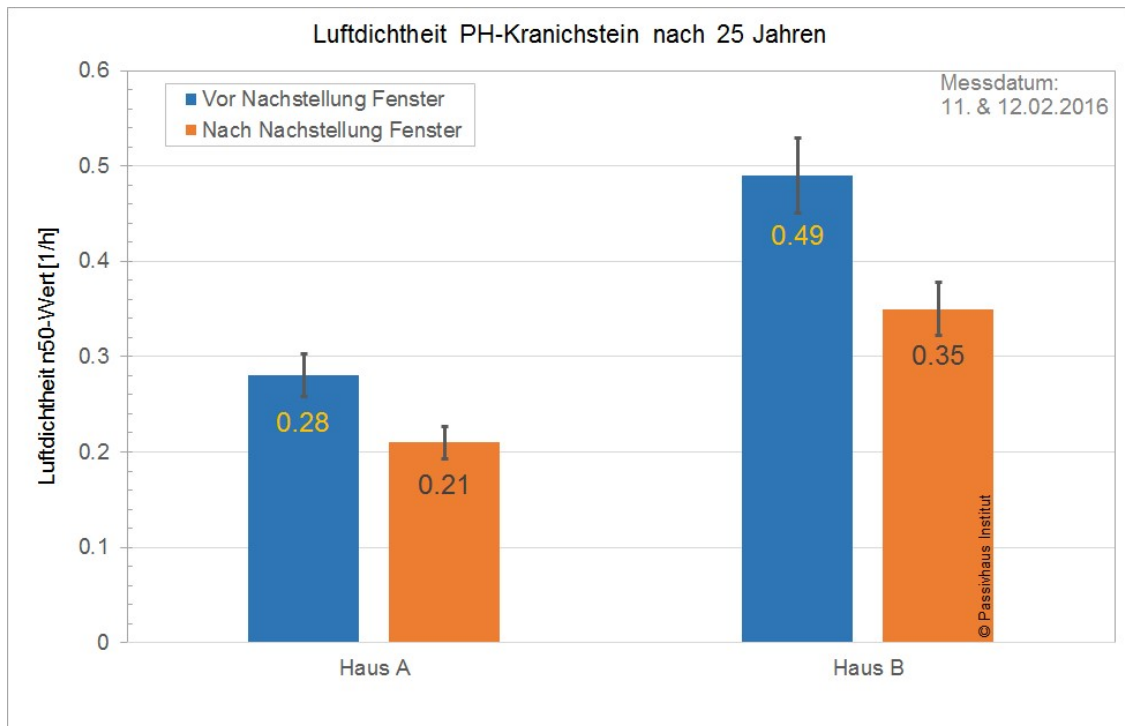
Wie bereits oben beschrieben, wurden die Fensterdichtungen durch einen Handwerksbetrieb ausgetauscht. Um den Einfluss dieser Verbesserungsmaßnahme dokumentieren zu können, wurden beide Häuser vor und nach der Maßnahme gemessen. Die Ergebnisse zeigen, dass die Differenz zwischen den Messungen immerhin 0,14 bzw. 0,07 h⁻¹ betragen. Das entspricht Volumenstromdifferenzen von 38 bzw. 69 m³/h. Die Ergebnisse der vier Messungen sind in Abbildung 126 dargestellt.

Abbildung 126: Luftdichtheitsmessungen im Februar 2016 vom Passivhaus Kranichstein (Haus A und B) vor und nach dem Austausch der Fenster- und Tüрдichtungen nach 25 Jahren.

Damit zeigt sich, dass bei der aktuellen Messung auch nach 25 Jahren weiterhin extrem gute Luftdichtheitsergebnisse erreicht werden. Die einzigen nennenswerten Verschlechterungen können so in beiden Häusern der Alterung der Fenster- und Tüрдichtungen der öffenbaren Flügel zugeordnet werden. Es ist ein normaler Prozess, dass die Rückstellkraft der Dichtung nach 25 Jahren nachlässt (genau aus diesem Grund handelt es sich bei den Lippendichtungen um leicht zu wechselnde Austausch-teile). In beiden Gebäuden konnte mit der Maßnahme eine signifikante Reduktion erreicht werden, in Haus IV sogar der ursprüngliche Kennwert wieder hergestellt werden: Mit $n_{50} = 0,21$ bzw. $0,35 \text{ h}^{-1}$ wurden die guten Ergebnisse der Vormessungen reproduziert. Eine Übersicht über alle Messergebnisse der beiden Teilgebäude des ersten Passivhauses ist in Abbildung 127 zusammengestellt.

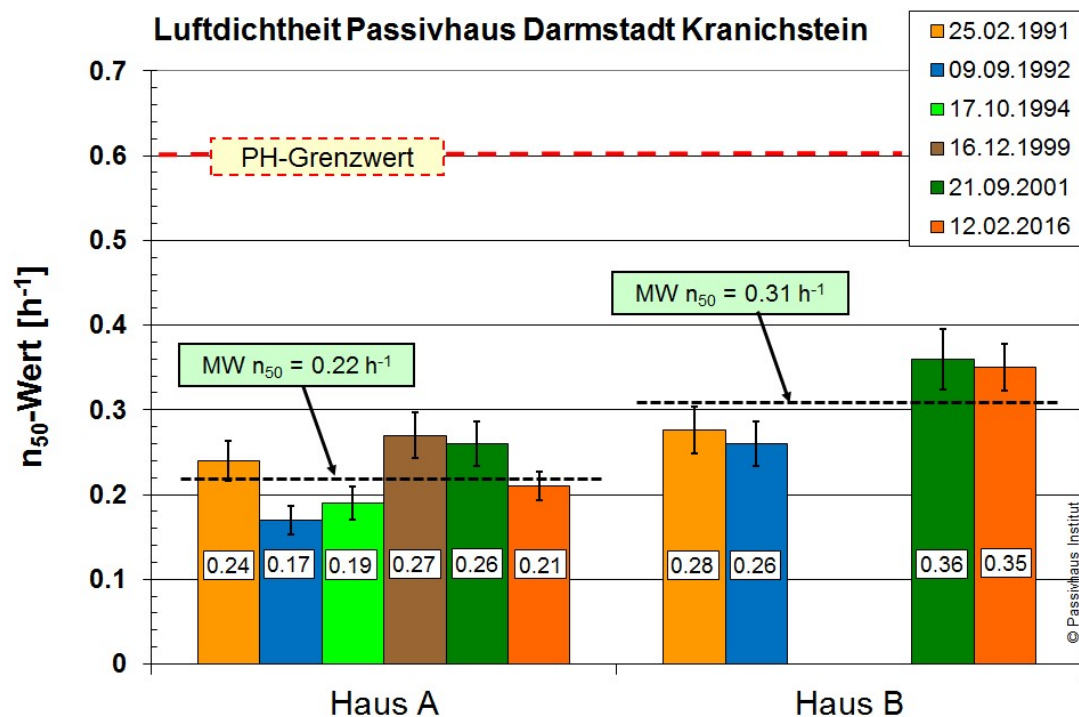
Abbildung 127: Übersicht aller Drucktestmessungen von zwei der vier Einheiten vom Passivhaus Kranichstein welche über die Jahre durchgeführt wurden. Nicht dargestellt sind die beiden Messungen vor dem Austausch der Dichtungen.

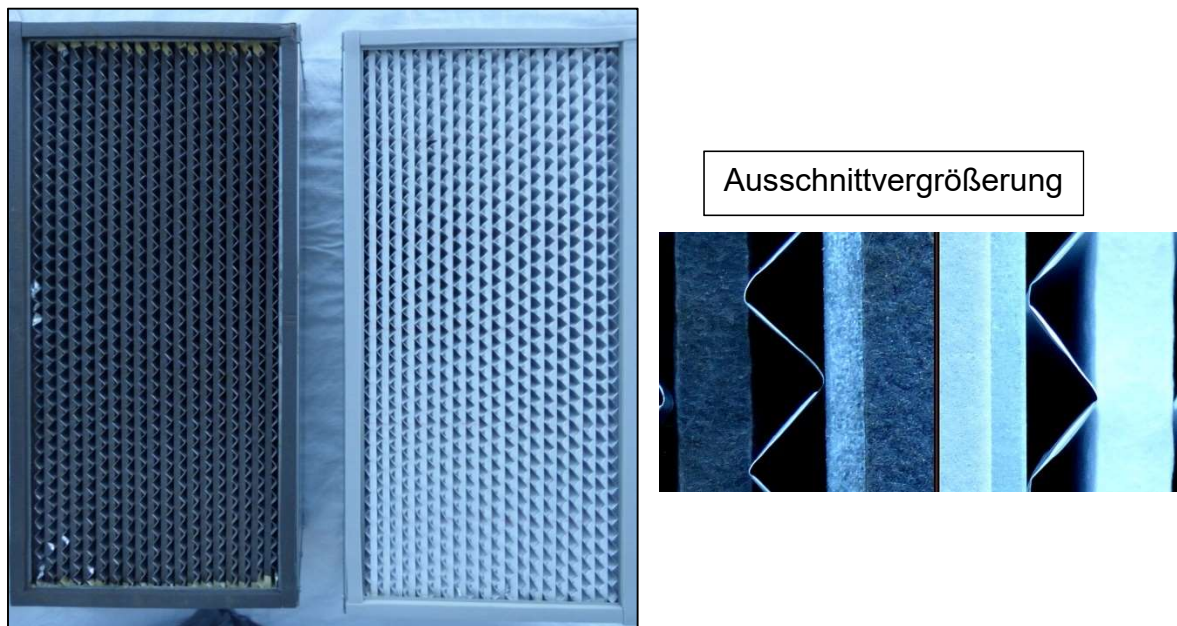
Abbildung 129: Vergleich der F8-Filter im Ansaugkasten: links: alt (1 Jahr);rechts: neu (linkes Bild Totale, rechtes Bild vergrößerter Ausschnitt). Die Filter waren bei der Untersuchung trocken, ohne sichtbaren biologischen Bewuchs und ohne auffällige Radioaktivität.

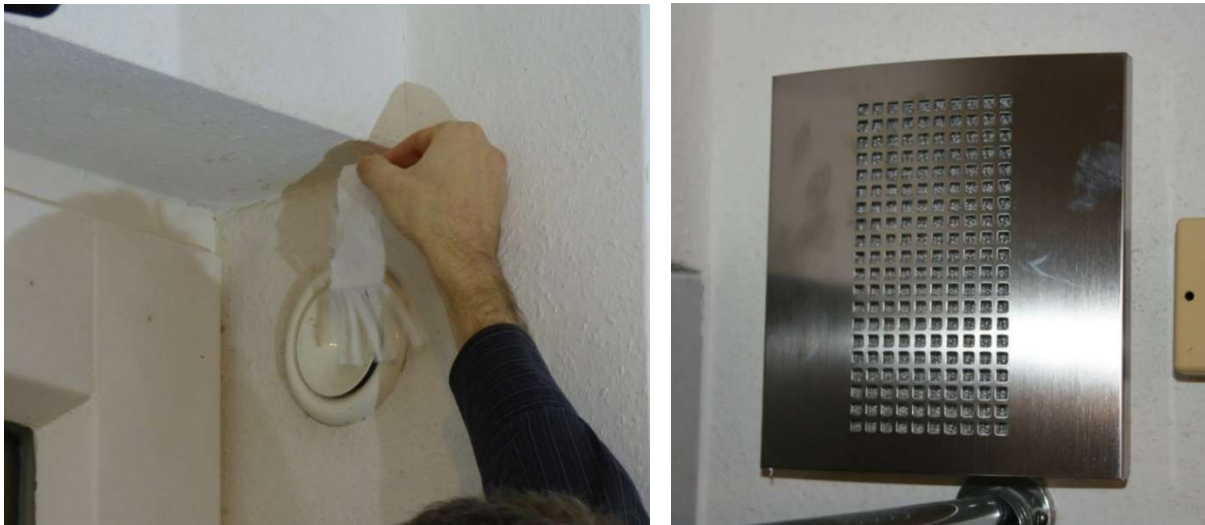
Abluftventile befinden sich in den Sanitärräumen sowie in der Küche. Hier wird verbrauchte und mit Feuchtigkeit angereicherte Luft aus dem Gebäude entfernt. Ursprünglich wurde das Gebäude hier ebenfalls mit einfachen Tellerventilen ausgestattet. Die Inspektion des Kanalnetzes im Rahmen dieser Nachuntersuchung zeigte eine deutlich sichtbare, aber akzeptable Verschmutzung des Abluftstranges. Eine Reinigung ist auch nach dieser langen Zeit nicht unbedingt erforderlich. Nichtsdestotrotz wurden nach der durchgeführten Inspektion die Ventile durch Ausführungen mit zusätzlichem Vorlegefilter ersetzt. Diese enthalten ein Edelstahlgeflecht als G2-Filter, das einfach in der Geschirrspülmaschine gereinigt werden kann. Staubeinträge sind dadurch zukünftig weiter reduziert und es wird erwartet, dass es nun auch auf sehr lange Zeiträume hinweg keinen Bedarf für eine Kanalreinigung auch im Abluftnetz geben wird.

Abbildung 130: links: Zuluftauslass mit Tellerventil im Wohnzimmer/Erdgeschoss des Passivhauses Darmstadt-Kranichstein. Der Luftkanal ist bis an die Außenwand geführt. Heute verfügbare Weitwurf-Ventile erlauben deutlich geringere Kanal-längen durch Anordnung an einer Innenwand.
rechts: Abluftventil Badezimmer, 2016 nachgerüstet mit auswaschbarem G2-Vorlegefilter in einem Edelstahlgehäuse.

Nach der Inspektion wurden die Abluftauslässe auch in den Bädern mit einfach über die Tellerventile installierbaren Vorlegefiltern nachgerüstet, um den Staubeintrag auf der Abluftseite künftig noch geringer zu halten (siehe weiter oben Abbildung 130). Auch hier werden Edelstahlstreckmetallfilter verwendet, die sich einfach regelmäßig in der Spülmaschine mitreinigen lassen. Der empfohlene Zyklus hierfür beträgt etwa ein halbes Jahr.

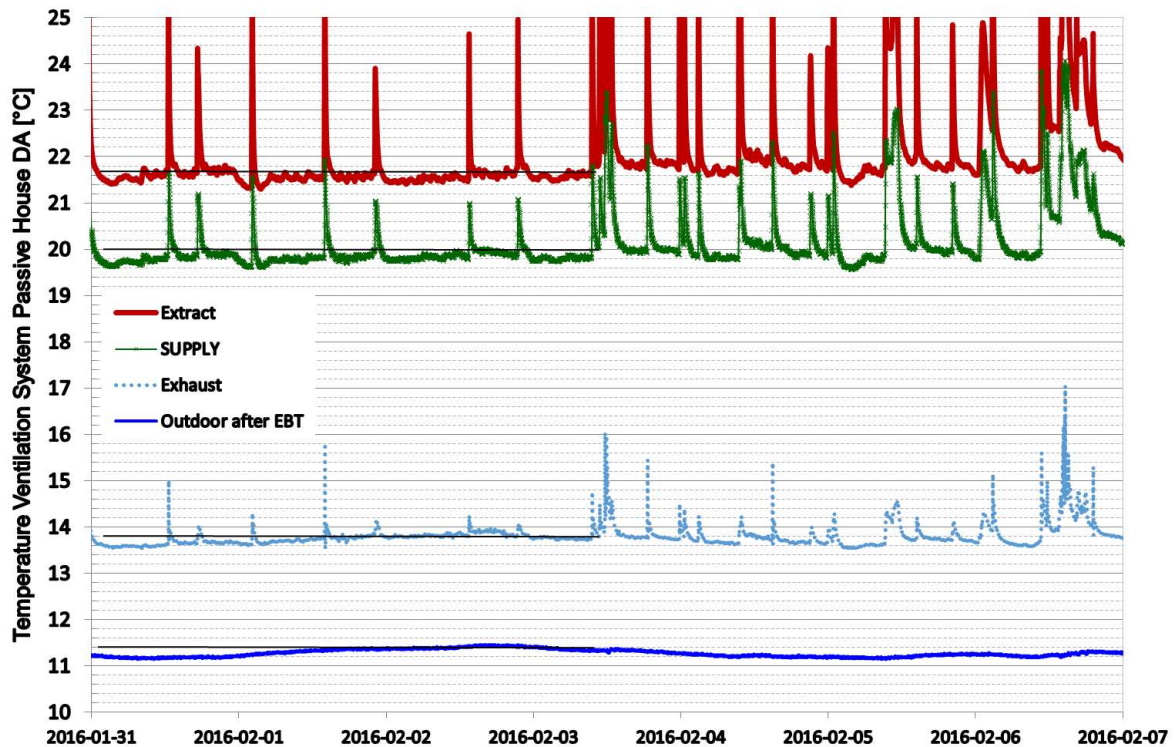
Abbildung 138: Temperaturverlauf in den Luftströmen der Lüftungsanlage für das Endhaus im Februar 2016. Die Temperatur-Spitzen kommen rühren von Küchenabluft bei Kochvorgängen her.

Der trockene effektive Wärmebereitstellungsgrad des Lüftungsgerätes konnte durch diese Messung zu **82 (± 2) %** bei rund 105 m³/h bestimmt werden. Dieser Wert ist gegenüber den Anfangswerten von 1991 im Rahmen der Messgenauigkeit unverändert. In diesen Wert floss die elektrische Leistungsaufnahme der Ventilatoren gemäß [Zertifizierungskriterien Lüftung] ein.

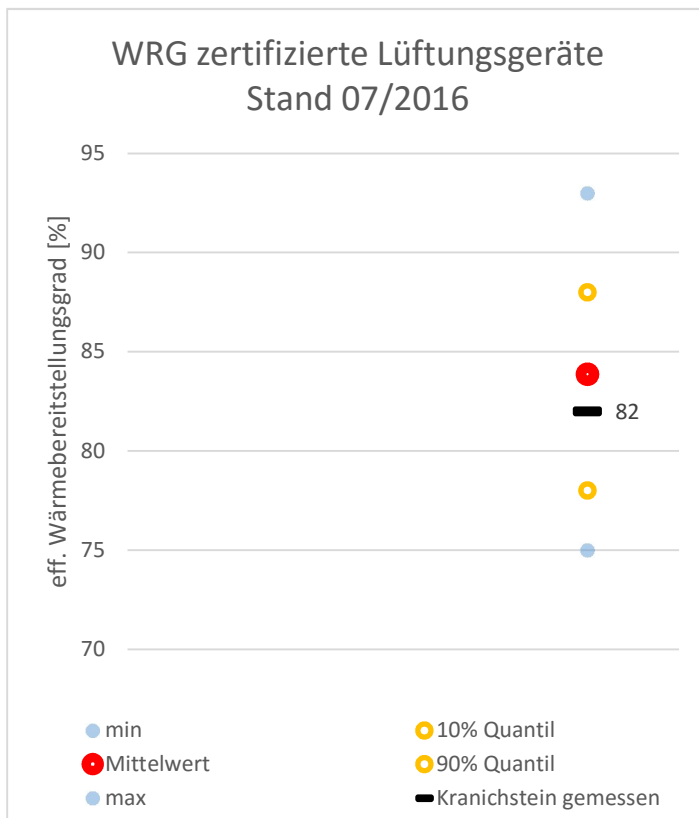
Abbildung 139: Messwerte der Lüftungsanlage Darmstadt-Kranichstein mit 82 (± 2)% im Vergleich zu statistischen Kennwerten von 160 zertifizierten Lüftungsgeräten.

Der Vergleich mit den Zertifizierungsmessungen marktgängiger Geräte (2016) ist im Fall des Wärmebereitstellungsgrades ohne weiteres möglich: Der 25 Jahre alte Prototyp liegt hier im Mittelfeld, wenngleich erfreulicherweise die Mehrzahl der Geräte (108 von 160) inzwischen einen noch höheren Wärmebereitstellungsgrad aufweist.

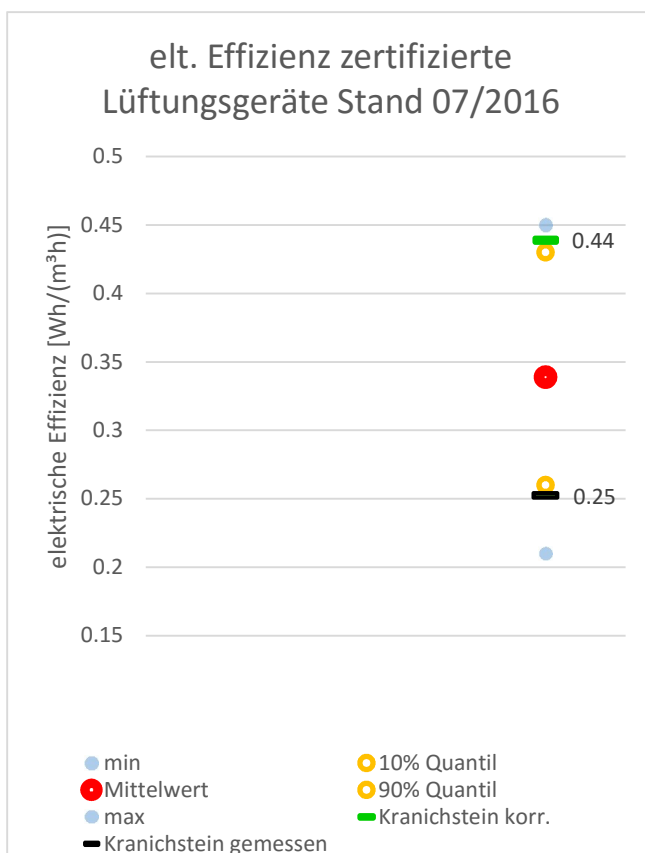
Gemessen wurde eine elektrische Leistung von 26,5 W bei 105 m³/h, spezifisch entspricht dies rund 0,25 Wh/m³. Hochgerechnet auf den Standard-Bezugsdruck von 100 Pa wären für die Anlage in Darmstadt-Kranichstein ca. 0,44 Wh/m³ zu erwarten. Der Grenzwert der Zertifizierungskriterien von 0,45 Wh/m³ wird damit eingehalten. Berücksichtigt man die nicht optimale aerodynamische Abstimmung der ersatzweise eingebauten EC-Ventilatoren mit dem Gerätegehäuse ist dies ein guter Wert. Heutige Ventilatoren mit rückwärtsgekrümmten Schaufeln und guter Abstimmung mit dem Gehäuse lassen Kennwerte bis unter 0,25 Wh/m³ auch bei 100 Pa externer Pressung zu.

Abbildung 140: Messwerte der Lüftungsanlage Darmstadt-Kranichstein im Vergleich zu statistischen Kennwerten von 160 zertifizierten Lüftungsgeräten. „Kranichstein korr.“ entspricht dem auf 100 Pa Druckverlust umgerechneten spezifischen Stromverbrauch.

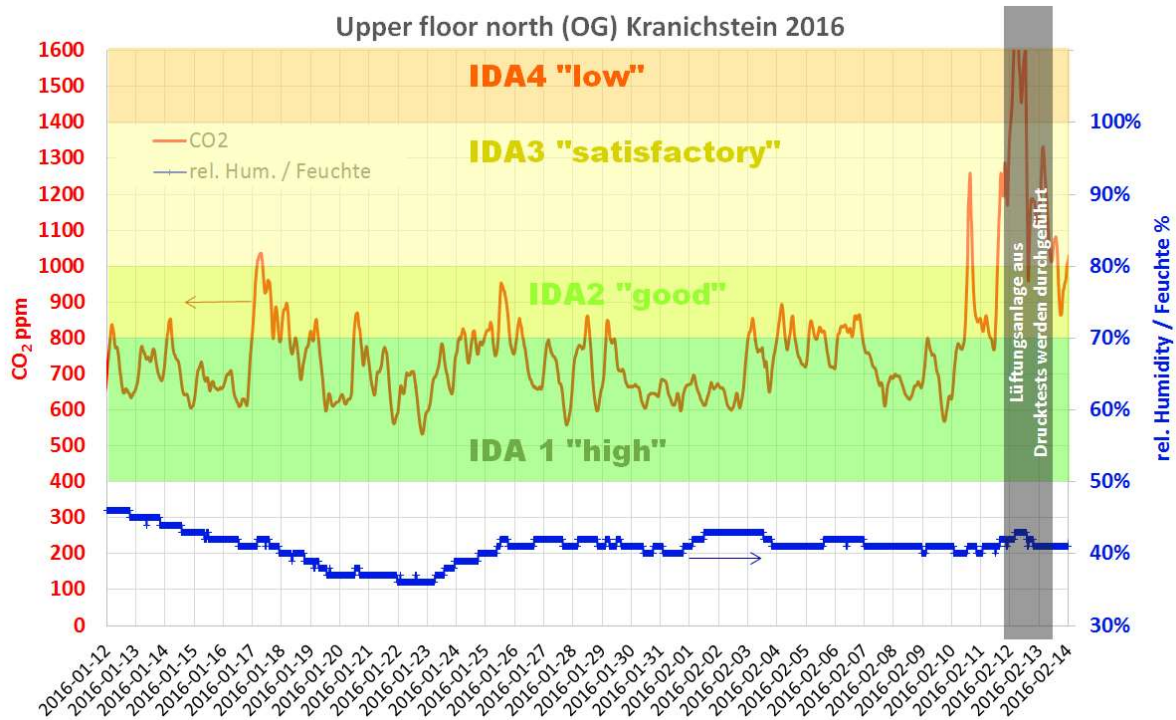
Abbildung 142: Zeitverlauf von CO₂-Konzentration und Raumluftheuchte im Raum OG Nord Passivhaus Kranichstein (Winter 2016). Auffällig: Der Zeitraum ohne Betrieb der Lüftungsanlage 12.2. bis 13.2.2016 zur Durchführung der Drucktests (hier waren alle Kanäle verschlossen; es wurde jedoch zwischendurch immer wieder durch Öffnen der Fenster gelüftet).

Die gemessenen CO₂-Konzentrationen bewegen sich überwiegend im Bereich IDA1 (hohe Innenraumluftheuchte) – für die Mittelung sind allerdings nur die Anwesenheitszeiten zu berücksichtigen; es ergibt sich ein anwesenheitszeitengemittelter CO₂-Wert von 851 (± 100) ppm; die geringe Messgenauigkeit ist auf die prinzipielle Schwierigkeit bei der Kalibrierung der Netatmo-Sensoren zurückzuführen. In der Abbildung auffällig sind bestimmte „Störzeiten“, z.B. vom 11. bis 13.2.2016 (grau hinterlegt); hier wurde in dieser Wohnung eine Nachmessung der Luftdichtheit durchgeführt und dazu (normgerecht) die Lüftungsanlage außer Betrieb genommen und die Kanäle luftdicht verschlossen; es wurde zwar regelmäßig durch Öffnen von Fenster gelüftet, die Messwerte zeigen jedoch sehr klar, dass dies nicht ausgereicht hat um eine zufriedenstellende Luftqualität zu erreichen.

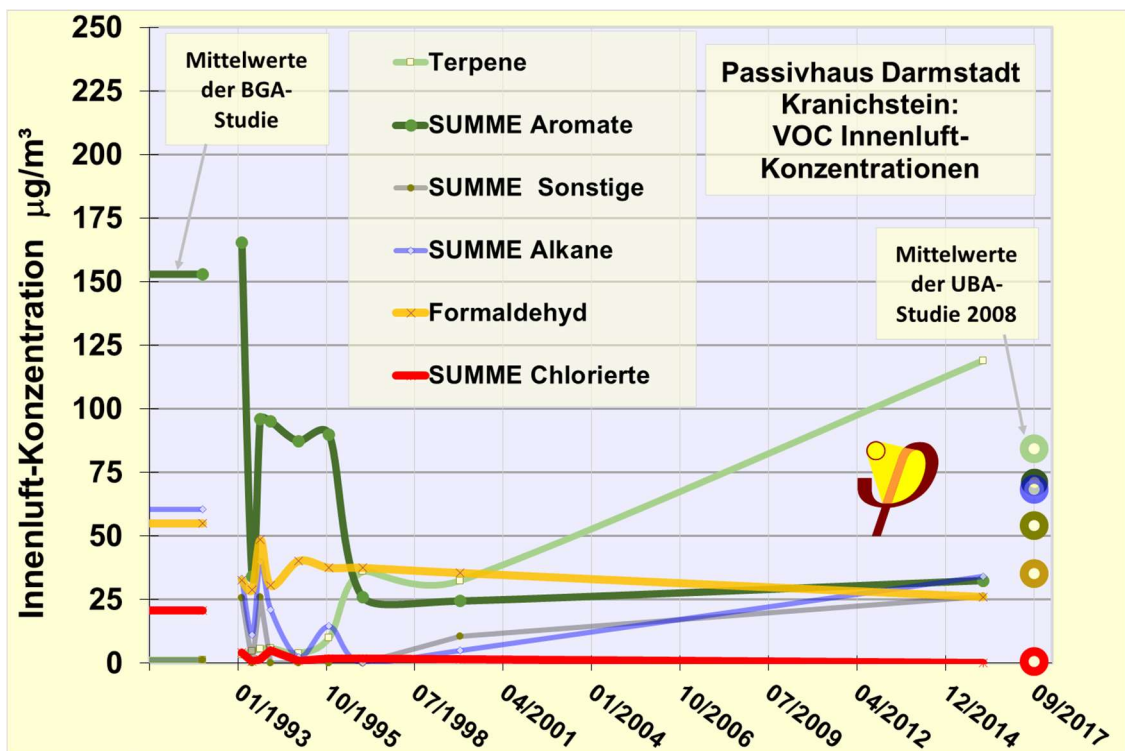
Abbildung 143: Messergebnisse der flüchtigen organischen Verbindungen (VOC) von 1993 bis 2016 als Summenkonzentrationen der angegebenen Stoffgruppen. Im Vergleich dazu Mittelwerte aus [BGA 1986], und rechts aus der Studie des Umweltbundesamts von 2008.

Die Werte waren bis auf wenige Ausnahmen (Aromate in der ersten Messung Anfang 1993) von Anfang an geringer als übliche Vergleichswerte [BGA 1986]. Neben unauffälligen Konzentrationen klassischer Lösemittelkomponenten wie Toluol, Xylol, Ethylbenzol und Alkanen wurden in den jeweiligen Wohneinheiten verschiedene Glykol-Verbindungen festgestellt, die insbesondere auf die Verwendung von wasserlöslichen Dispersionsfarben und Lacken zurückzuführen sind. Die Formaldehydkonzentration der Raumluft lag bei allen Untersuchungen im Passivhaus weit unter den Richtwert

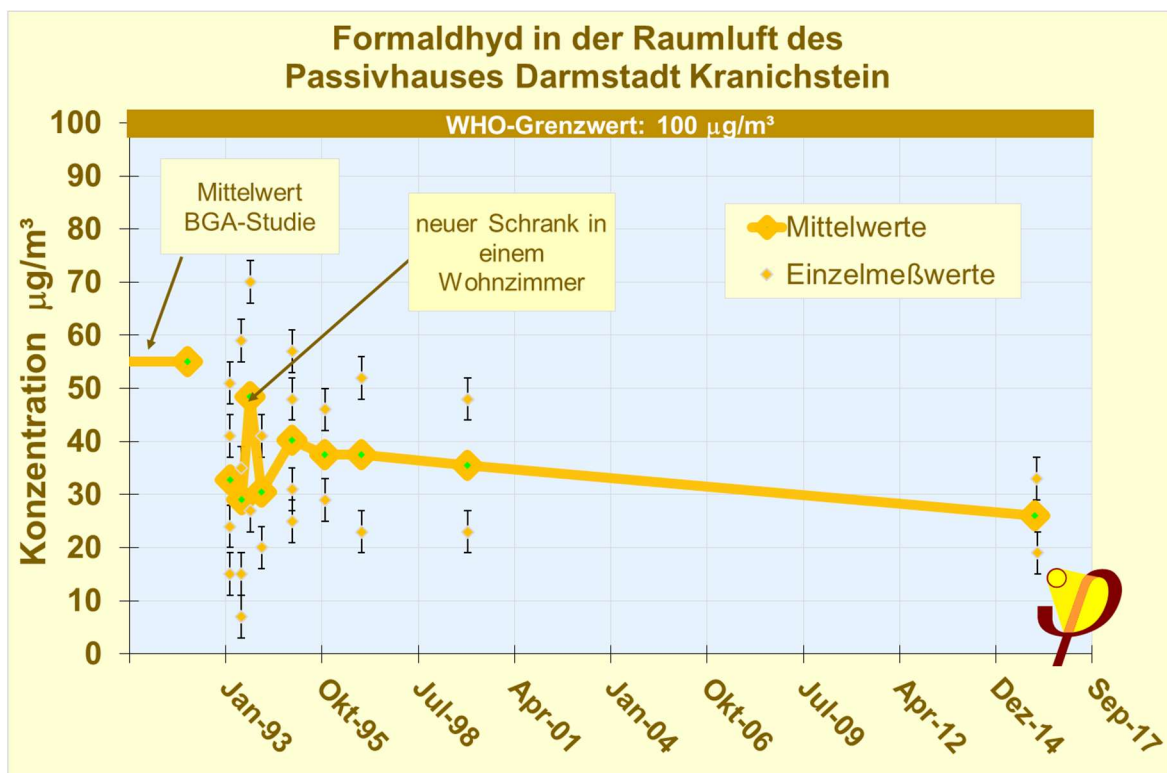
Abbildung 144: Zeitreihe der Formaldehydkonzentrationen als Einzel- und Mittelwerte der jeweils gemessenen Häuser

Alle beobachteten Tendenzen setzten sich bei der erneuten Messung fort. Die einzige Substanz, die auf das Gebäude bzw. die Gebäudedämmung zurückgeführt werden kann, Styrol, ist als Einzelsubstanz in der Gruppe der Aromate nicht mehr nachweisbar.

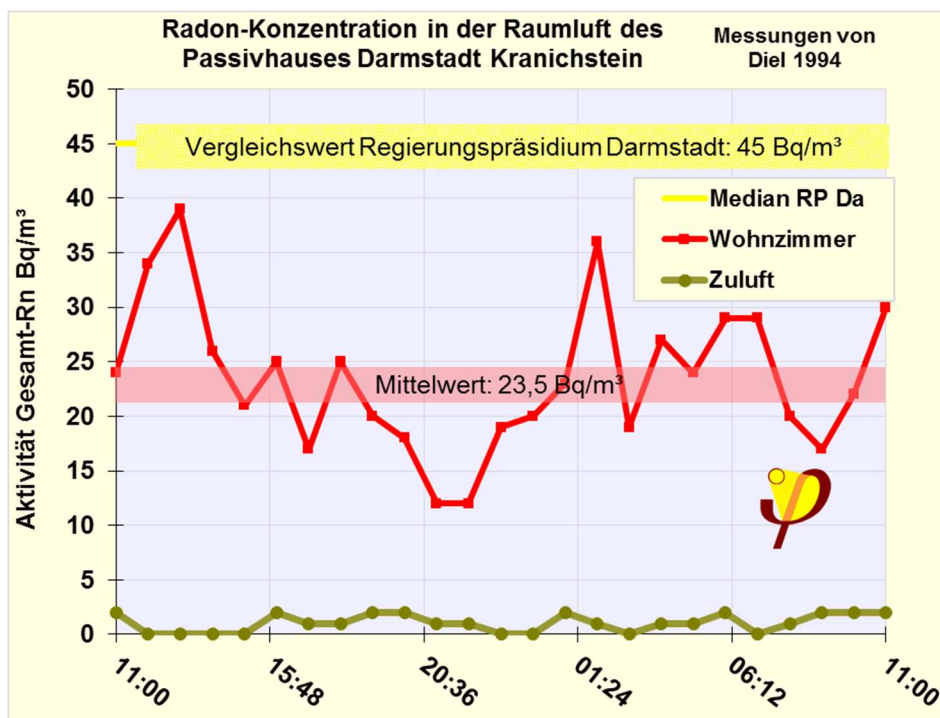
Die Aktivmessungen in den Zuluftauslässen der Lüftungsanlage zeigten nur extrem geringe Aktivitäten. Da die Kellerdecke des Hauses (Radon-)dicht ist, kann die Quelle der in den Räumen noch verbliebenen Belastung nur in Baustoffen und Einrichtungsgegenständen liegen. Die geförderten Luftmengen reichen offenbar aus, die Exhalation aus den verwendeten Baustoffen weit unter den Durchschnittswert konventioneller Wohnungen zu senken.

Abbildung 145: Radonmessungen (1994) in der Zuluft und in der Raumluft (vgl. [AkkP 8]). Radon ist in der Zuluft praktisch nicht nachweisbar, und die Raumluftkonzentration bleibt deutlich unter den üblichen Werten am Standort.

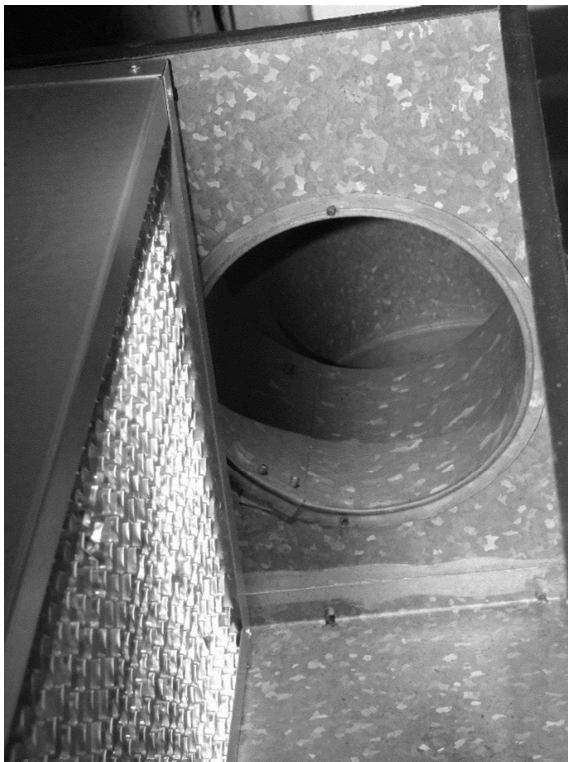
Abbildung 151: Fotodokumentation der Sichtprüfung am Filterkasten

Die Kamerabefahrung bestätigte das Ergebnis der Sichtprüfung und brachte keine Hinweise auf signifikante Verunreinigungen, Korrosionsstellen oder Staubablagerungen im Zuluftkanalnetz.
