25 Jahre Passivhaus Darmstadt Kranichstein

Passivhaus Institut Darmstadt

September 2016

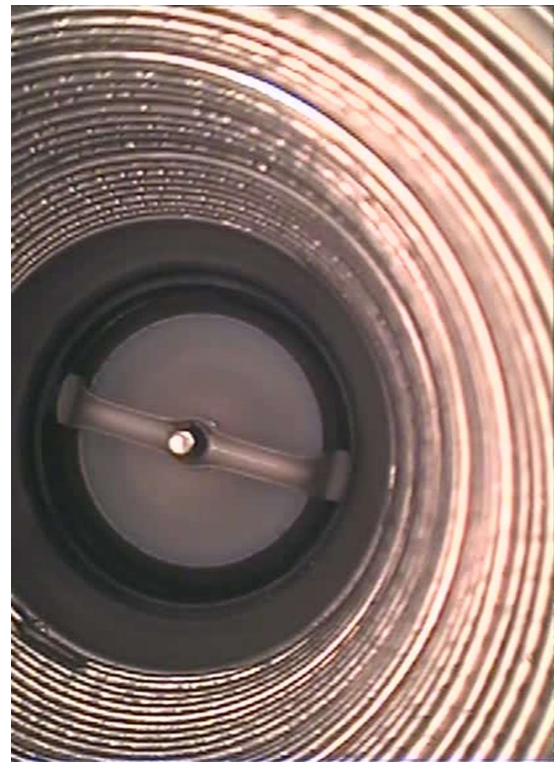
Die Kamerabefahrung bestätigte das Ergebnis der Sichtprüfung und brachte keine Hinweise auf signifikante Verunreinigungen, Korrosionsstellen oder Staubablagerungen im Zuluftkanalnetz.

Abbildung 152: Screenshot von der Kamerabefahrung mit der Snake-Cam. Alle Oberflächen sind in gutem, sauberem Zustand.

Diese ausgezeichnete Sauberkeit im Zuluftkanalnetz ist auf die hohe Filterqualität des Außenluftfilters und den regelmäßigen Filterwechsel zurückzuführen. Damit kann das Kanalnetz offensichtlich über mehrere Jahrzehnte ohne Reinigung sauber gehalten werden. Voraussetzung hierfür ist sowohl die Reinhaltung der Kanalabschnitte

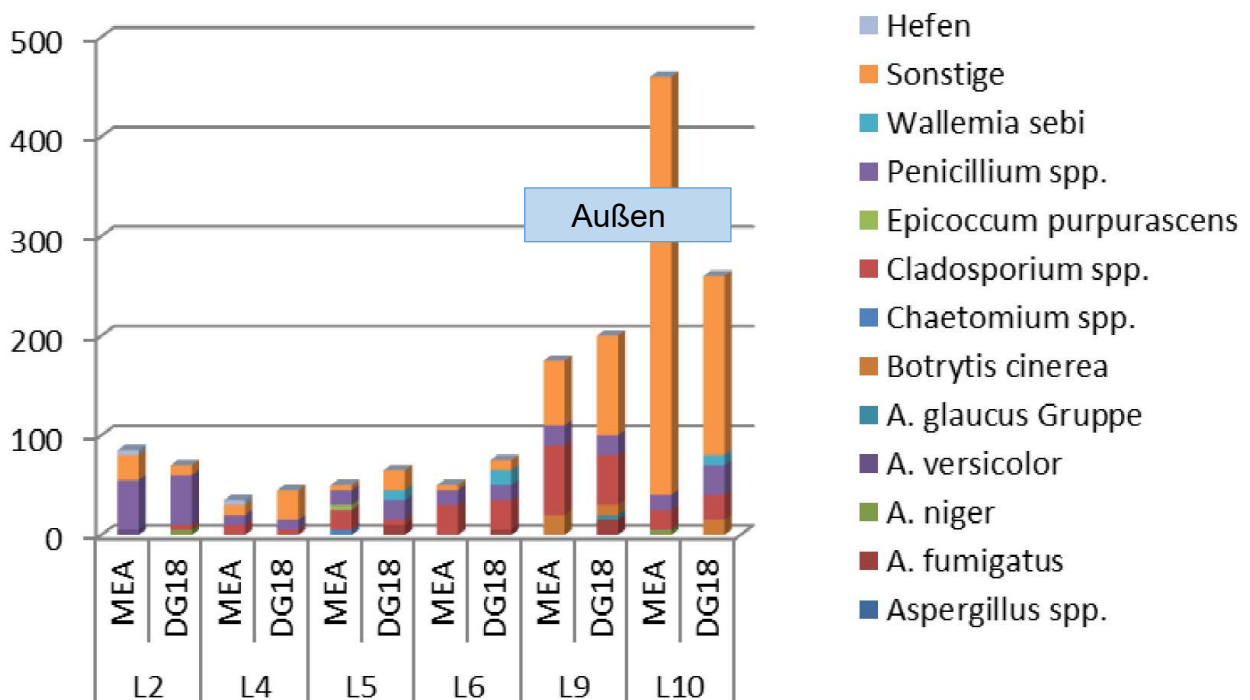
Abbildung 153: Ergebnisse zu den koloniebildenden Einheiten (KBE/m³ Luft) Hefen und Pilzen

Bewertung Raumluftproben Hefen und Pilze: „Die Keimdichten an Schimmelpilzen waren in allen Innenraumproben als gering einzustufen und deutlich niedriger als in den Außenluftproben (L9, L10). Das Keimspektrum war vergleichbar.“ [Kirchmair 2016].

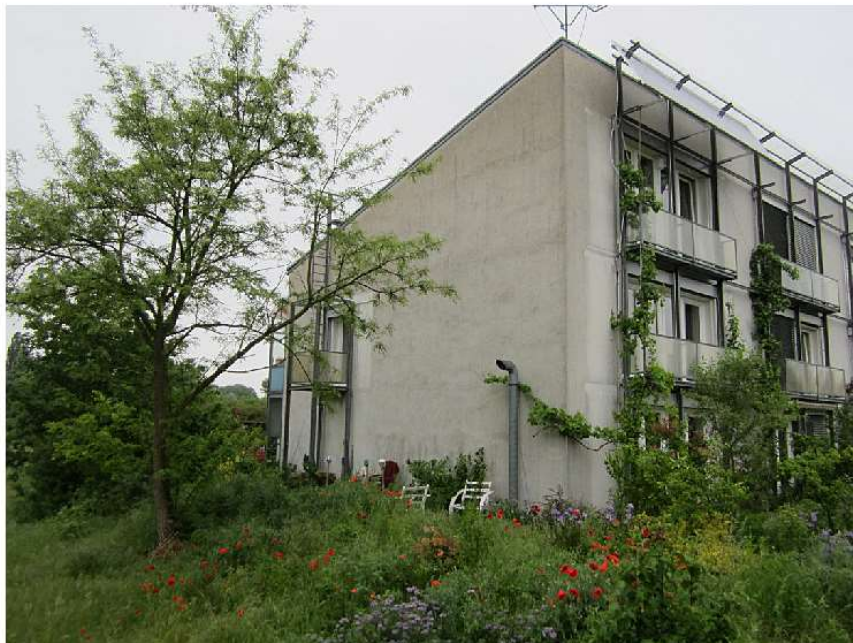
Die Prüfung der Haftzugfestigkeit erfolgte an der Westseite. Sichtbare Schäden wie Hohllagen der Putzschicht oder Risse waren an der Westseite nicht vorhanden.

Abbildung 1: Westseite des Objektes Carsonweg 82 in Darmstadt

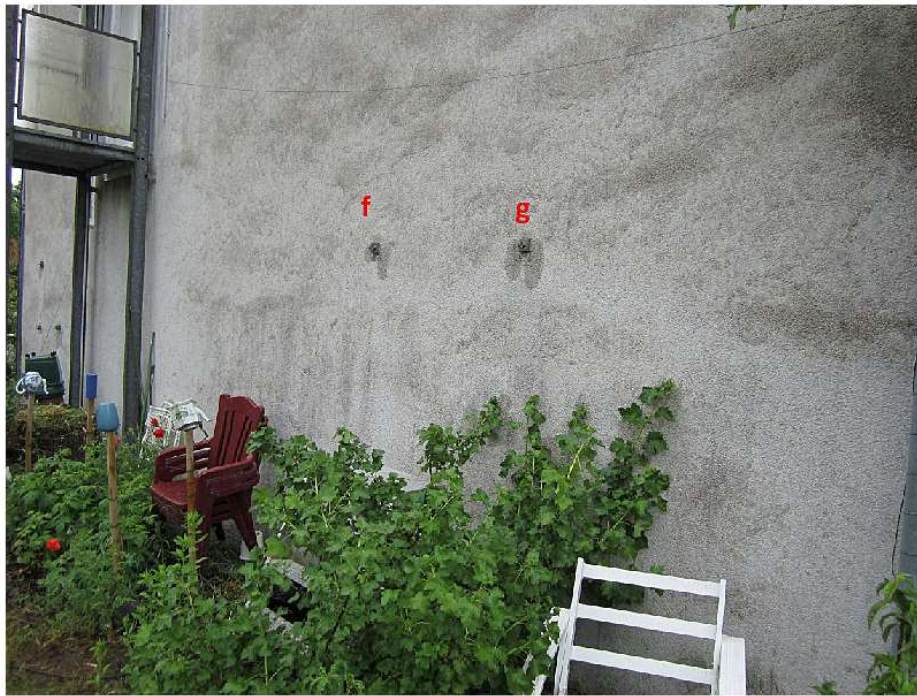
Abbildung 3: Verteilung der Prüfstellen f und g

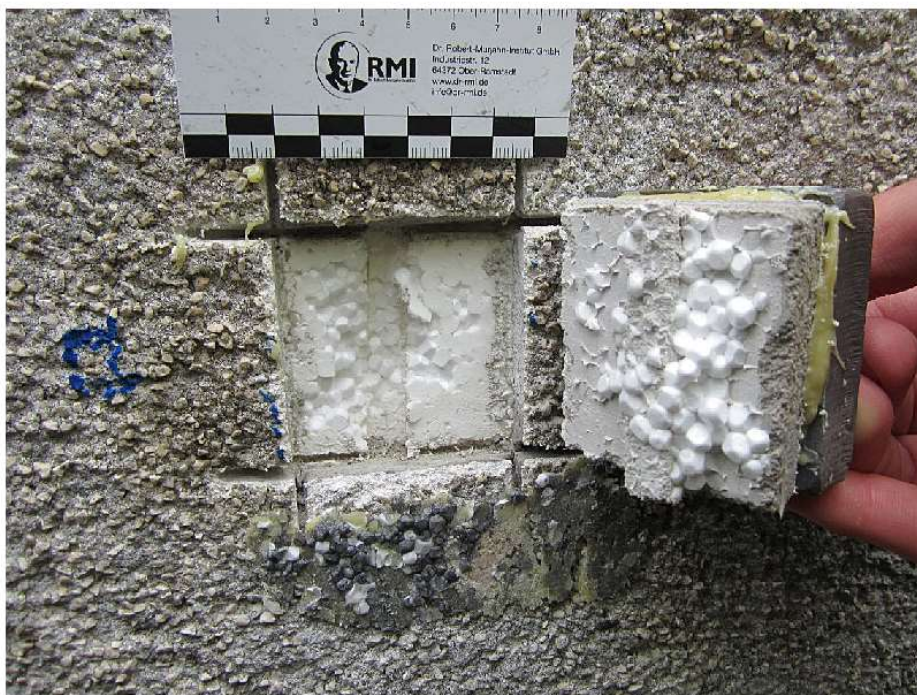
Prüfkörper-Nr.	Bruchkraft [N]	Prüffläche [mm ²]	Haftzugfestig-keit [MPa]	Bruchbild
90042005				
a	107,2	57 x 55	0,034	25 % Kohäsionsbruch EPS 75 % Adhäsionsbruch EPS / Putzschicht
b	197,9	59 x 57	0,059	60 % Kohäsionsbruch EPS 5 % Adhäsionsbruch EPS / Putzschicht 30 % Kohäsionsbruch Putzschicht 5 % Kohäsionsbruch Mineralwolle
c	218,1	54 x 57	0,071	10 % Kohäsionsbruch EPS 85 % Adhäsionsbruch EPS / Putzschicht 5 % Kohäsionsbruch Putzschicht
d	251,7	57 x 59	0,075	75 % Kohäsionsbruch EPS 25 % Kohäsionsbruch Putzschicht
e	252,8	56 x 57	0,079	5 % Kohäsionsbruch EPS 85 % Adhäsionsbruch EPS / Putzschicht 10 % Kohäsionsbruch Putzschicht
f	243,4	57 x 58	0,074	10 % Kohäsionsbruch EPS 70 % Adhäsionsbruch EPS / Putzschicht 20 % Kohäsionsbruch Putzschicht
g	237,4	59 x 59	0,079	5 % Kohäsionsbruch EPS 90 % Adhäsionsbruch EPS / Putzschicht 5 % Kohäsionsbruch Putzschicht
Mittelwert			0,07	-
Standardabweichung			0,02	-

Abbildung 4: Bruchbild Probe 90042005 a

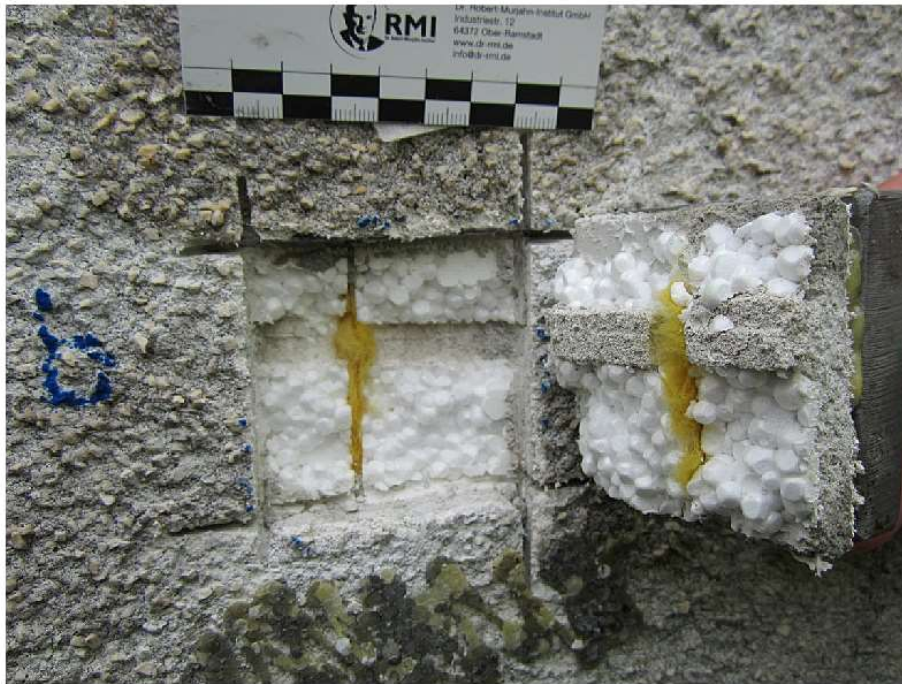
Abbildung 5: Bruchbild Probe 90042005 b

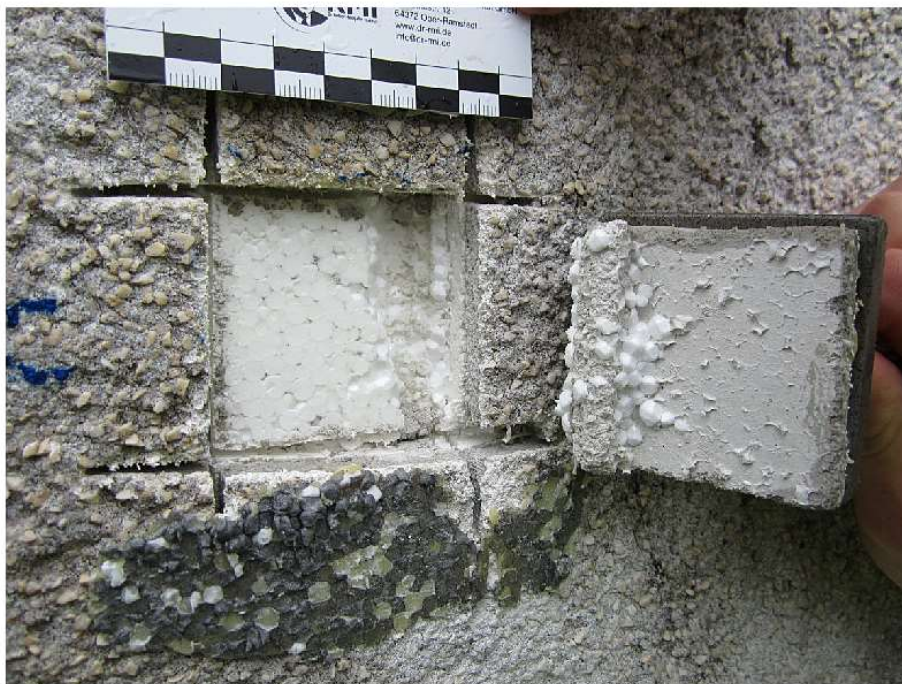
Abbildung 6: Bruchbild Probe 90042005 c

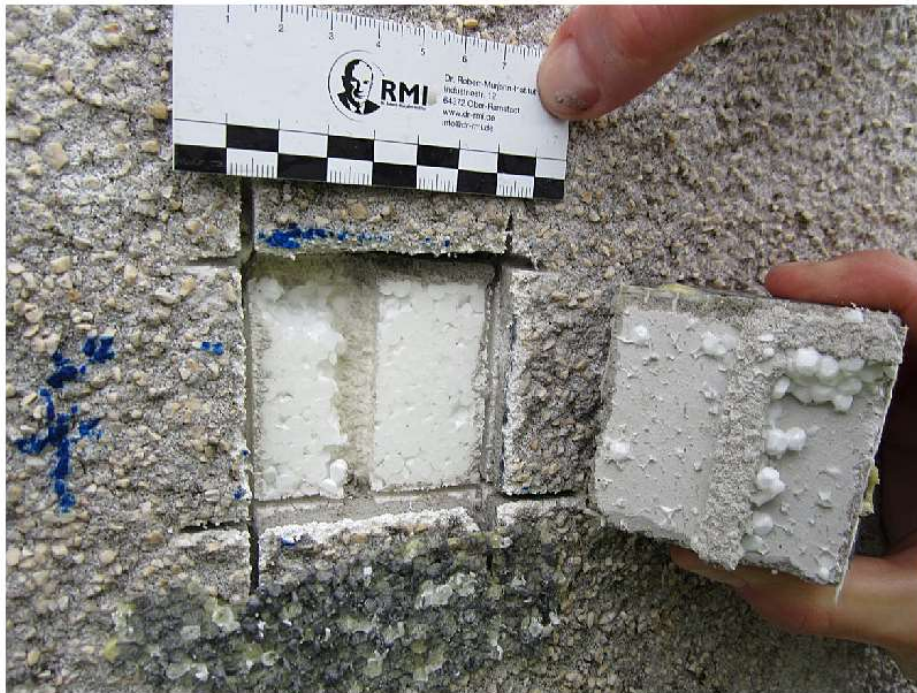
Abbildung 9: Bruchbild Probe 90042005 f

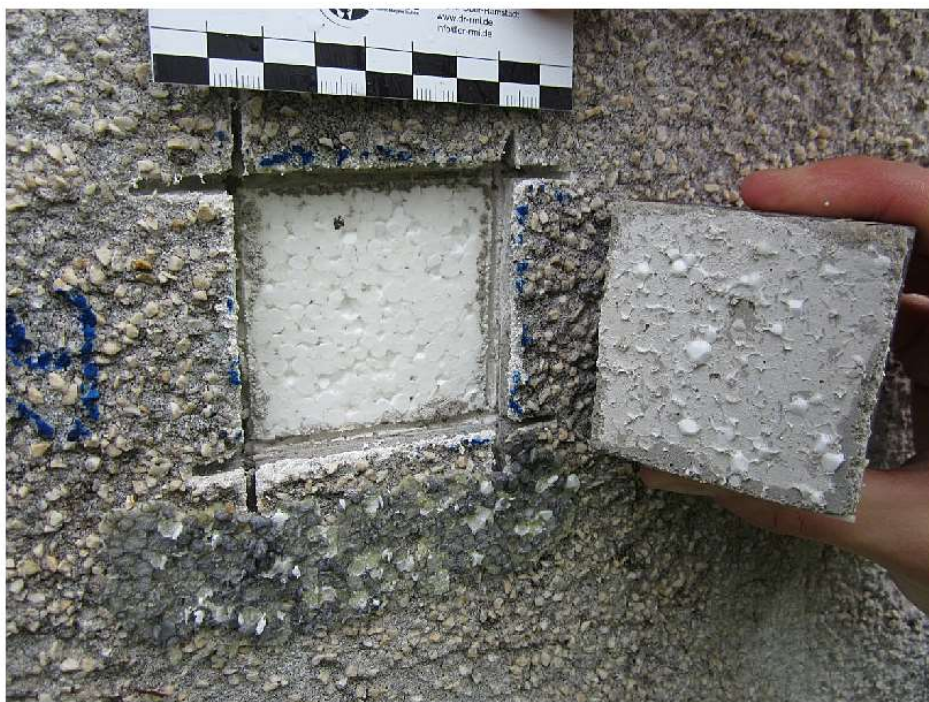
Abbildung 10: Bruchbild Probe 90042005 g

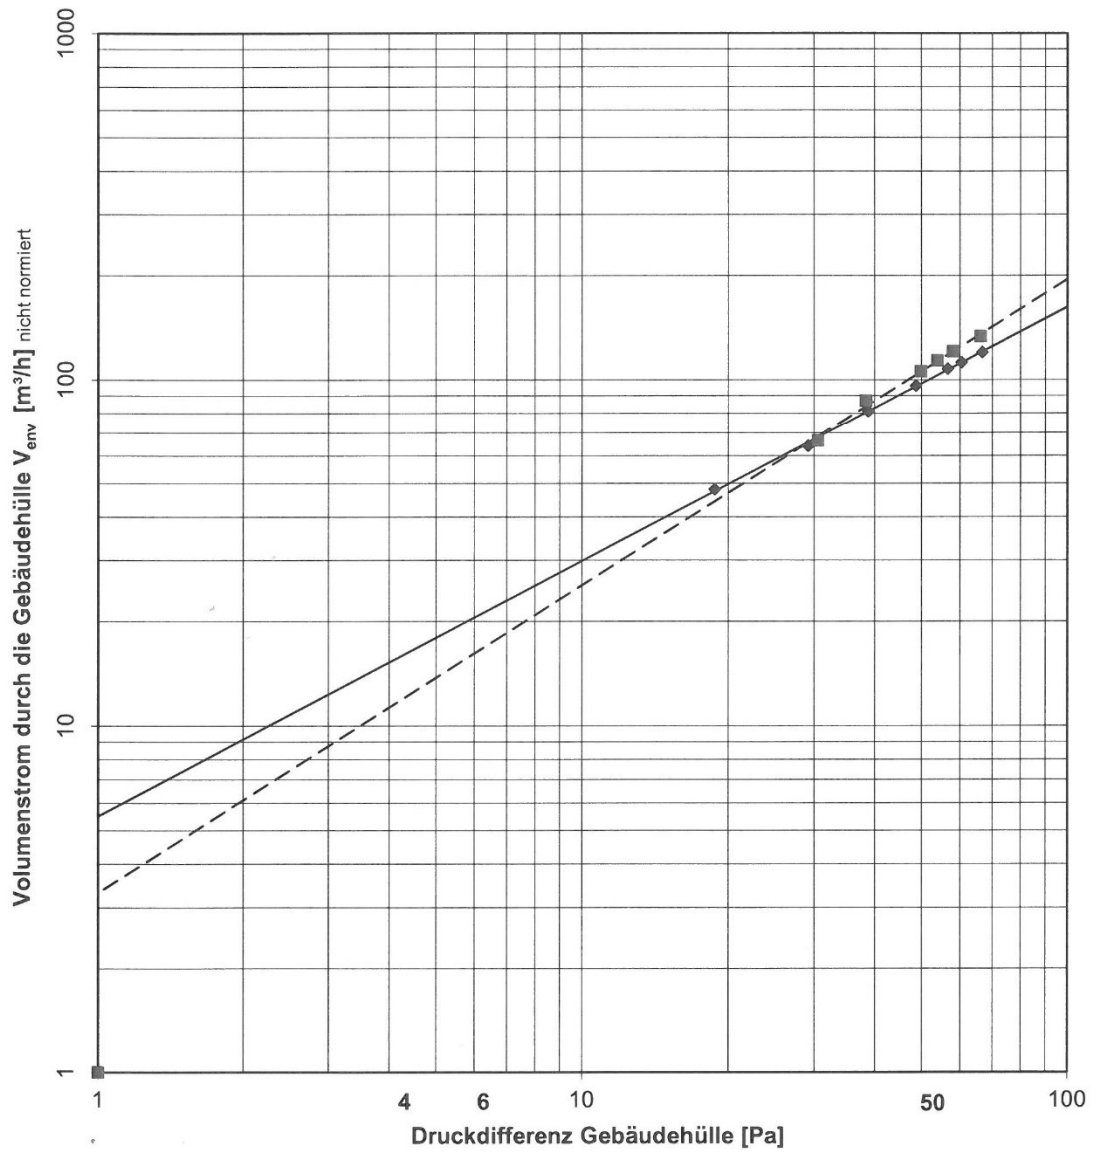
BlowerDoor-Leckagekurve
Objekt: PH Kranichstein Haus A

Es wurden nochmals Drucktests in zwei der vier Häuser durchgeführt, alle Messergebnisse liegen nach wie vor weit unter der Passivhaus-Anforderung. Während des Tests wurden in beiden Häusern die Fenster nachgestellt und die Lippendichtungen (erstmalig nach 25 Jahren) ausgewechselt. Das Ergebnis verbesserte sich in beiden Häusern nochmals signifikant und entsprach der ursprünglichen Dichtheit, wie sie kurz vor dem Einzug gemessen worden war. Damit ist gezeigt:

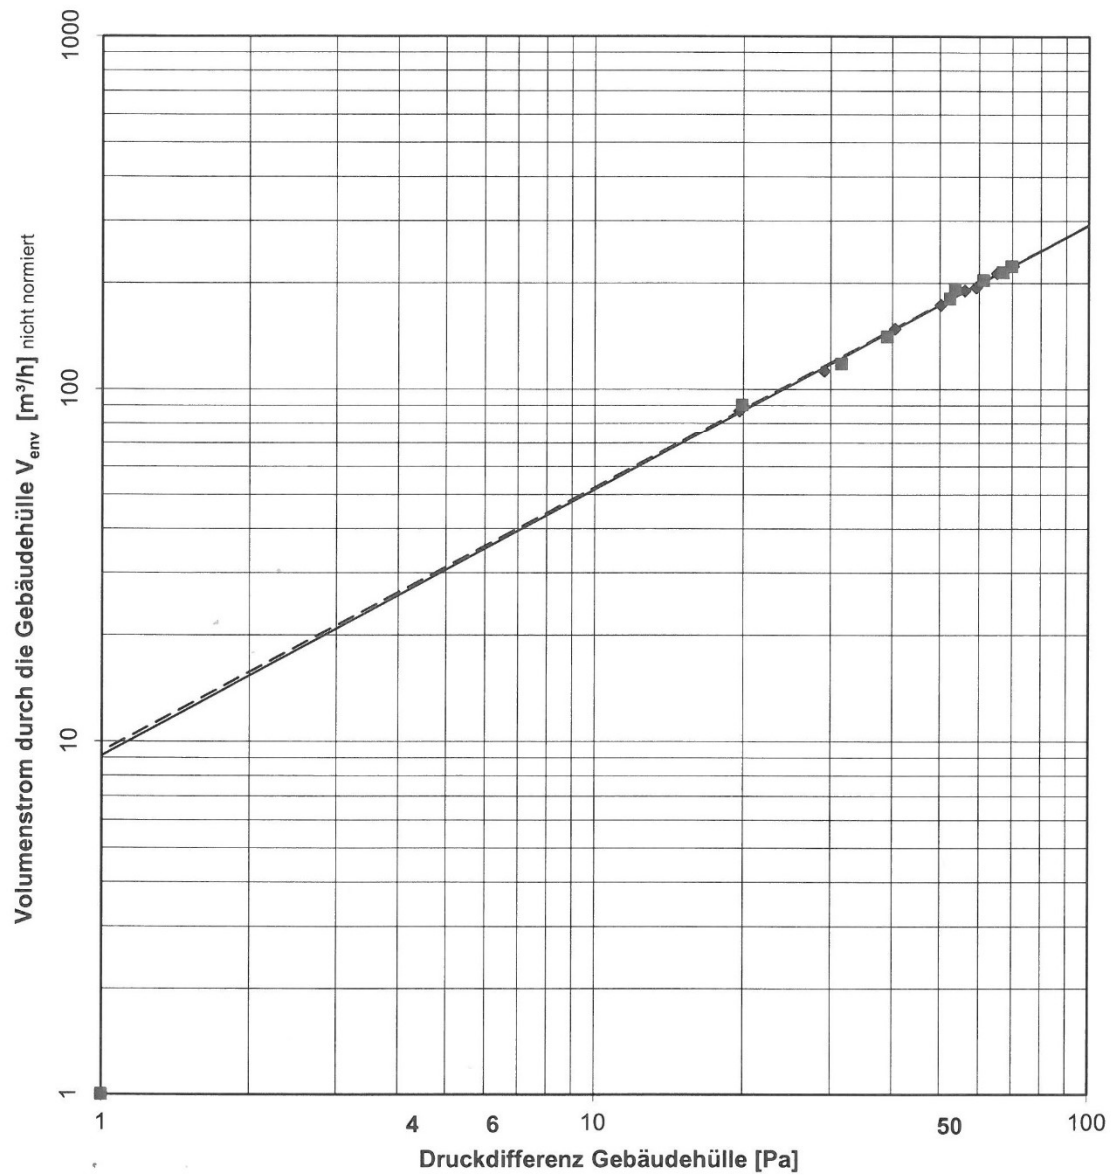
BlowerDoor-Leckagekurve
Objekt: PH Kranichstein Haus B

9.2.2 Prüfbericht und Messkurve der Blower Door Messung in Haus B nach dem Austausch der Fenster- und Tüрдichtungen.
